Sorszám	Hrsz.	Cím	Megnevezés	Védettségi fok	Javasolt védettségi fok
19.	405	Dobó köz 8.	Parasztház	Nincs	Helyi egyedi védelem

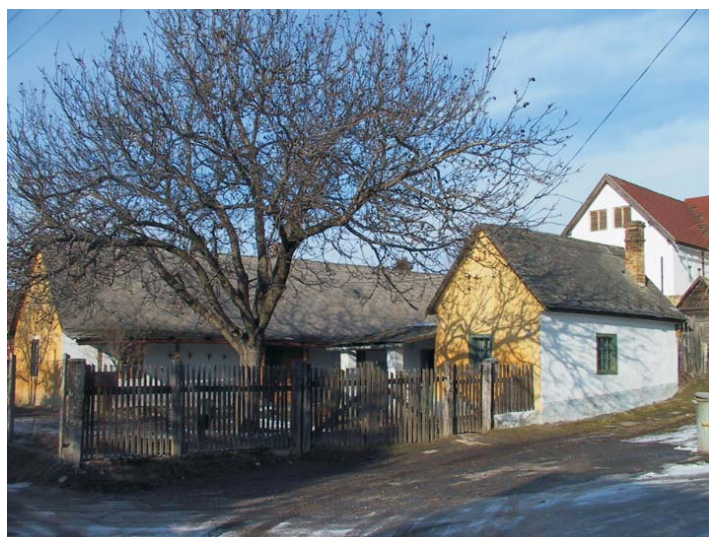
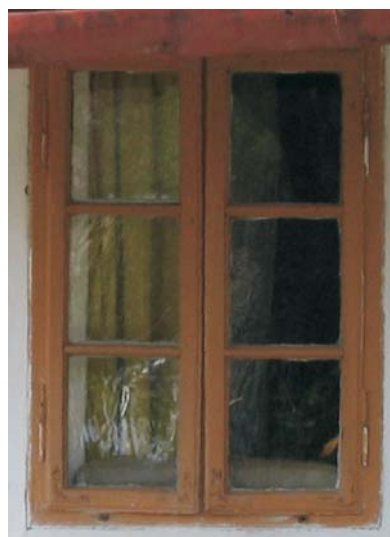
Fotók

Leírás, jellemzők, védendő érték	Műszaki állapot	Megjegyzés
Az épület egyszerű faoszlopos tornácú parasztház, melynek tömegarányait és nyílászáróit megőrizték. Az ablakok hatosztatúak, az ajtók betétesek.	A tető előregedett, a kémények állékony-sága rossz, a melléképület ablakának külső szárnyai hiányoznak. A lábazat víz-szedik.	A felvétel ideje: 2004. 04. 28. Nemcsak maga az épület, hanem az egész épületegyüttes elhelyezkedése, valamint a környezete (a diófával) védendő.

Felújítási, helyreállítási javaslatok			
Tető	Homlokzat	Nyílászárók	Egyéb
A tető állapota megvizsgálendő, a héjazaton a szükséges javításokat el kell végezni. A kéményeket helyre kell állítani.	A lábazat vizesedését meg kell akadályozni.	Az ablakokat újra kell festeni.	
Melléképület	Pince	Kapu, kerítés	
A tető állapotát meg kell vizsgálni, a kéményt helyre kell állítani. Szigetelés szükséges.
