Sorszám	Hrsz.	Cím	Megnevezés	Védettségi fok	Javasolt védettségi fok
23.	2089/2	Dózsa György út 7.	Melléképület	Nincs	-

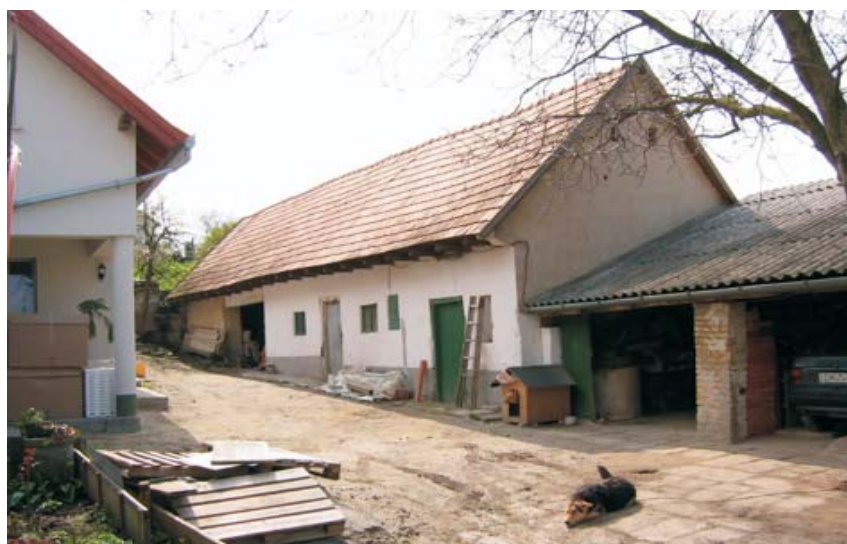
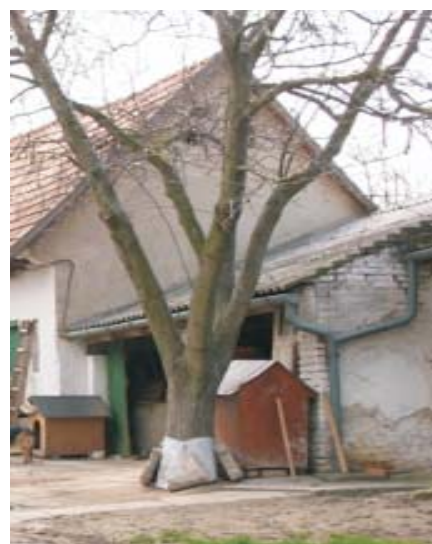
Funkció	Beépítés	Szintszám	Tetőforma, -héjazat	Nyílászárók	Lábazat
Lakó	Oldalhatáron álló	FSZ	Oromfalas nyeregtető Cserép	Eredeti, fa	Vakolt
<b>Melléképület</b>		<b>Pince</b>		<b>Kapu, kerítés</b>	<b>Kút</b>
1800-as években épült melléképület, az épület vége istálló volt. A melléképület egyrészét már elbontották, fedett kocsi-beállót építettek hozzá, hullámlemez fedéssel.		Kert végében a dombba mélyítve, támfal kerítéssel		Kőoszlopok között vas-kerítés, a kőoszlopok eredetiek	Fedett, zárt, kerekeskút
<b>Leírás, jellemzők, védendő érték</b>			<b>Műszaki állapot</b>	<b>Megjegyzés</b>	
A főépületet elbontották, helyén két új lakóépület található.			A tetőszerkezet enyhén megrogyott, a nyílászárók rossz állapotúak.	Felvétel időpontja: 2004.04.19.  A melléképület védelme, az átépített nyílászáró miatt meggondolandó, a kerítés kőoszlopaikat és a pincét védelemre javasoljuk

<b>Felújítási, helyreállítási javaslatok</b>			
<b>Tető</b>	<b>Homlokzat</b>	<b>Nyílászárók</b>	<b>Egyéb</b>
A tetőszerkezet teljes körű felújításra szorul.	Újra vakolása festése.	Nyílászárók teljes felújítása.	
<b>Melléképület</b>	<b>Pince</b>	<b>Kapu, kerítés</b>	
<b>Támogatások</b>			<b>Felújítás időpontja</b>
<b>Tulajdonviszony</b>			
Magántulajdon			
<b>Egyéb javaslatok</b>			
<b>Fotók</b>
