Sorszám	Hrsz.	Cím	Megnevezés	Védettségi fok	Javasolt védettségi fok
24.	2088/1	Dózsa György út 9.	Parasztház	Nincs	-

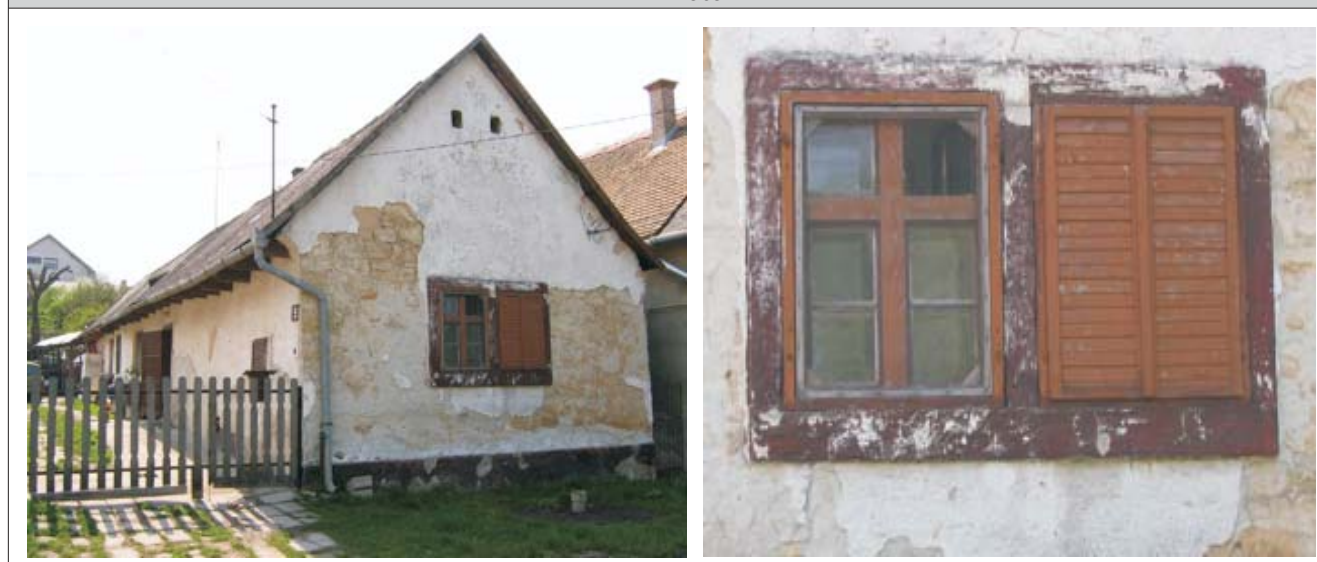
Leírás, jellemzők, védendő érték	Műszaki állapot	Megjegyzés
Parasztház eredeti állapotban, az ablakok körül vakolt, színezett, szalagkeretes díszítés, zsalus nyílászárók.	A lábazat vizesedik, a vakolat lemállott, a tetőszerkezet megrongyolt, a falak düledeznek.	Felvétel időpontja: 2004.04.19.

Felújítási, helyreállítási javaslatok			
Tető	Homlokzat	Nyílászárók	Egyéb
A tetőszerkezet felújításra szorul.	A szerkezeti falak megerősítése szükséges, a homlokzat vakolása, festése, a lábazat szigetelése.	Nyílászárók telejeskörű felújítása.	
Melléképület	Pince	Kapu, kerítés	
Támogatások			Felújítás időpontja
Tulajdonviszony			
Magántulajdon			
Egyéb javaslatok
