Sorszám	Hrsz.	Cím	Megnevezés	Védettségi fok	Javasolt védettségi fok
40.	2102	Torbágy, Fő u. 53	Parasztház	Nincs	-

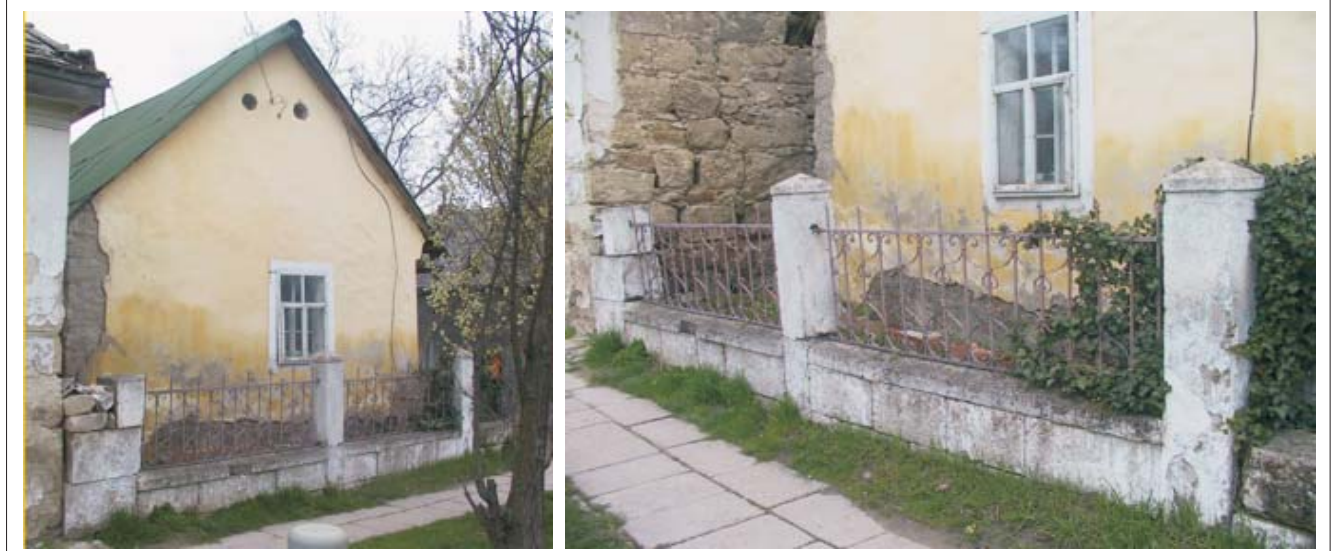
Leírás, jellemzők, védendő érték	Műszaki állapot	Megjegyzés
Parasztház, majdnem eredeti állapotban, eredeti nyílászárók, mészko szalagkeret a nyílászárók körü,	Nyílászárók kopottak, az épület lábazata vizesedik, a vakolat hullik, lemezfedés a pala vagy cserép fedés helyett	Felvétel időpontja: 2004.04.06.

Felújítási, helyreállítási javaslatok			
Tető	Homlokzat	Nyílászárók	Egyéb
Hullámlemezfedés cserépre történő cseréje	Lábazat vizesedésének megszüntetése, szigetelése homlokzat újravakolása, színezése.	Nyílászárók keretei felújítandóak.	
Melléképület	Pince	Kapu, kerítés	
		A kapu cseréje, az utcaképbe illő megjelenésűre	
Támogatások			Felújítás időpontja
Tulajdonviszony			
Magántulajdon			
Egyéb javaslatok			
Tető héjazatának cseréje, lemezfedés helyett cserépfedés			
Fotók
