Sorszám	Hrsz.	Cím	Megnevezés	Védettségi fok	Javasolt védettségi fok
45.	1914	Torbágy, Fő u. 70	Polgári lakóház		-

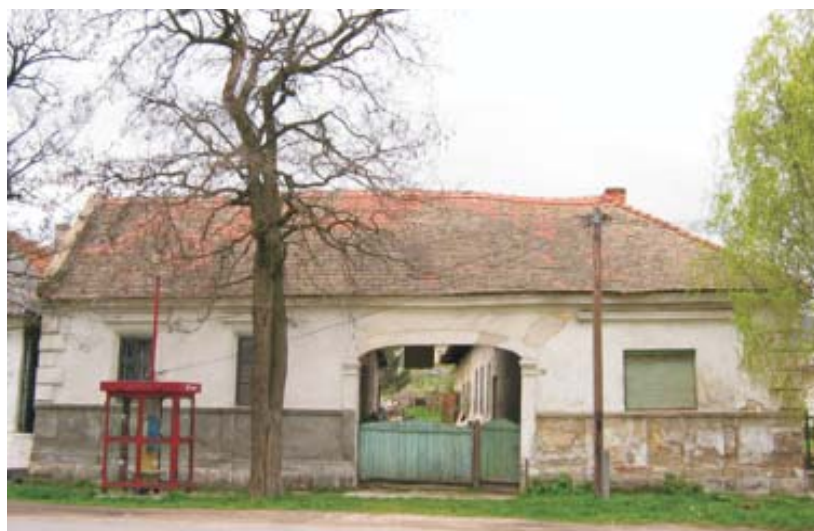
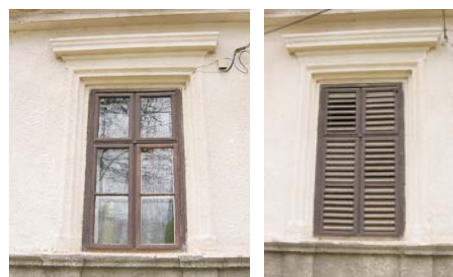
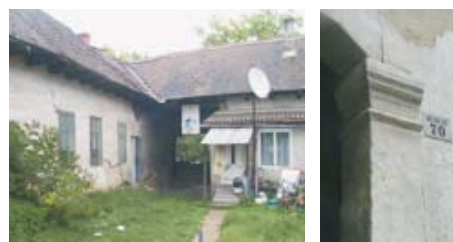
Funkció	Beépítés	Szintszám	Tetőforma, -héjazat	Nyílászárók	Lábazat
Lakó	"L" alakban befordított	FSZ	Oromfalas nyeregtető Cserép	Hatosztatú, fa ablakok	Kő
Melléképület			Pince	Kapu, kerítés	Kút
A főépület végében, az épület hátsó szárnya, lakóépületté alakítva.			Nincs adat.	Fa, duplaszárnyú kapu. Lapos íves kocsibehajtó, vakolatkerettel, vállkővel.	Nincs adat.
Leírás, jellemzők, védendő érték			Műszaki állapot	Megjegyzés	
Sváb típusú, polgári lakóház, utcai homlokzaton az ablakok felett szemöldök párkány díszítés. A 72-es szám felőli oldala elbontva, a hármasablakot beépítették. Sarokarmirozás, vakolt könyöklő és főpárkány. Vakolt ablakkeretek, amelyek a lábazon pilaszterként futnak le.			A tető szerkezet megrogyott, a falak repedeznek, a vakolat málik, a lábazat vizesedik.	Felvétel időpontja: 2004.04.19. Az utcai homlokzaton az egyik oldali ablak átépítve. A középső kocsibehajtó a sváb házak jellegzetes eleme.

<b>Felújítási, helyreállítási javaslatok</b>			
<b>Tető</b>	<b>Homlokzat</b>	<b>Nyílászárók</b>	<b>Egyéb</b>
Tetőszrekezet, tetőfedés teljesfelújítása.	Komplett helyrehozatala, eredeti nyílászárók visszaállítása, lábazat viezesedésének megszüntetése, a lábazat szigetelése.	Rendbetétele, mázolása.	
<b>Melléképület</b>	<b>Pince</b>	<b>Kapu, kerítés</b>	
<b>Támogatások</b>			<b>Felújítás időpontja</b>
<b>Tulajdonviszony</b>			
Magántulajdon			
<b>Egyéb javaslatok</b>			
A díszítések és a jellegzetes kocsibehajtó feltétlenül megtartandó.			
<b>Fotók</b>
