Sorszám	Hrsz.	Cím	Megnevezés	Védettségi fok	Javasolt védettségi fok
48.	1899	Fő utca 86.	Polgári lakóház (sváb ház)	Nincs	Helyi egyedi védelem

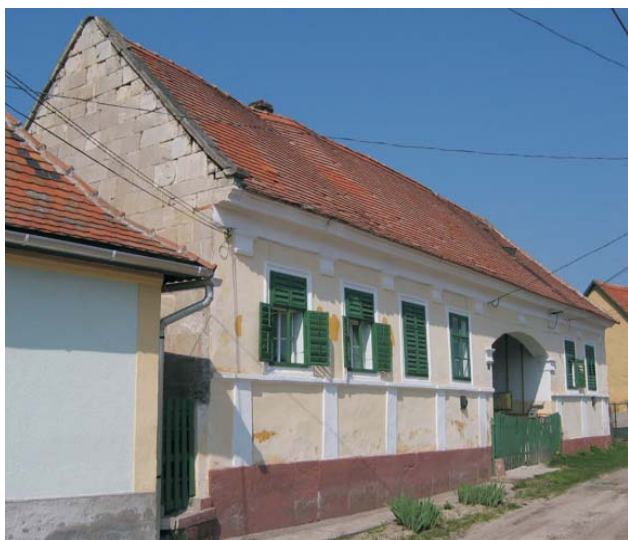
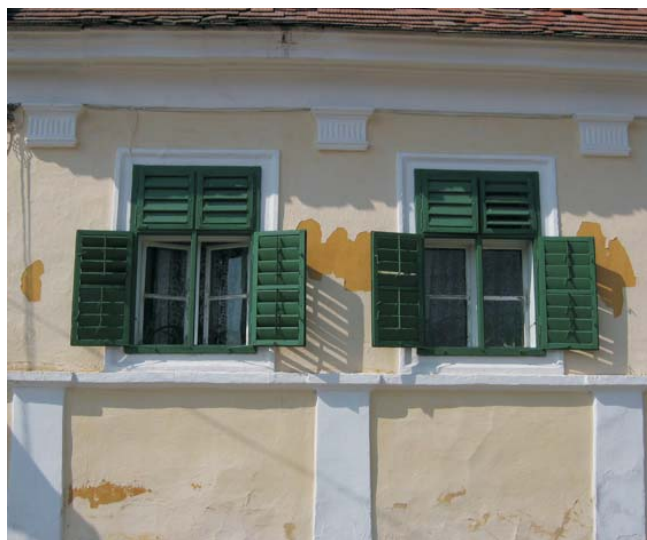
Leírás, jellemzők, védendő érték	Műszaki állapot	Megjegyzés
Eredeti állapotban lévő L-alakú, 4+2 ablak-tengelyű polgári lakóház kocsihajtóval. Az eredeti nyílászárók körül szalagkeretek, közöttük és az ív indulásánál oszlopfők vannak. A magasan lévő ablakok alatt könyöklőpárkány fut végig: a pilaszterek eddig érnek fel. A fejezeteket a tető szélével párhuzamosan futó vakolatsáv magasságában alakították ki. A bejáratnál kerékvetők vannak.	A tető felújításra szorul, a homlokzati vakolat mállik. A nyílászárók rossz állapotban vannak (rosszul zárnak, kopottak). A lábazata vizesedik.	A felvétel ideje: 2004. 04. 21. Az épület jellemző színei (bordó, halvány sárga, zöld) harmonikus egységet képeznek, mely jelentősen meghatározza az utcaképi látványt. Az épületről részletes felmérés készült.

Felújítási, helyreállítási javaslatok			
Tető	Homlokzat	Nyílászárók	Egyéb
A tetőszerkezet felújítandó.	Megakadályozandó a lábazat vizesedése.	Az ablakok javítandók.	
Melléképület	Pince	Kapu, kerítés	
		A bejárati kapu javításra szorul	
Támogatások			Felújítás időpontja
Tulajdonviszony			
Magántulajdon			
Egyéb javaslatok			
<p>Az épület teljes egészében felújítandó. Az épület egésze díszítéseivel és egységes színezetével együtt megőrzendő. A felújításához jó lenne régi fényképeket találni. Kérdéses, hogy a pilasztereknek volt-e folytatásuk az övpárkány és a fejezet között. Az épület egyedi megjelenése, kialakítása és értékei miatt javasoljuk a műemléki védettséget.</p>			
Fotók
