Sorszám	Hrsz.	Cím	Megnevezés	Védettségi fok	Javasolt védettségi fok
62.	2142	Kossuth Lajos u. 23.	Polgári lakóház	Nincs	Helyi védelemre javasolt

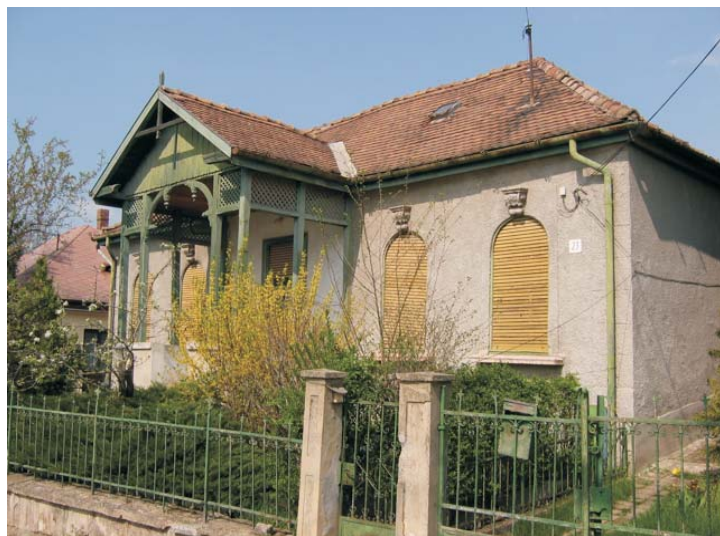
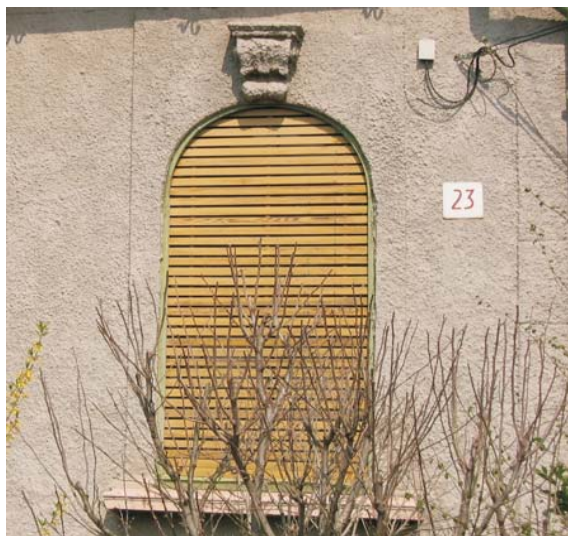
Melléképület	Pince	Kapu, kerítés	Kút, egyéb
Az épület hátsó részében.	Nincs adat	Termésközlábazatú kerítés, a kapunál sérült kőoszlopok. A fémkerítés igényesen megmunkált elemekből készült, egységes képet alkot az épülettel. A nagykapu festékhibás, a lábazat sérült.	Nincs adat

Leírás, jellemzők, védendő érték	Műszaki állapot	Megjegyzés
Az eredeti állapotban lévő igényes polgári villák hangulatát idéző, 2+A+2 homlokzat-osztású polgári lakóház bejárata előtt háromszög-ormozatú, fából ácsolt, díszes veranda áll. A homlokzat szélein vakolatarmírozás. A nyílászárók felül félköríves záródásúak, díszes zárókövel, alul ablakpárkányt alakítottak ki.	Általában jó állapotú. Az ereszcsontra rozsdás, a veranda festékhibás.	A felvétel ideje: 2004. 04. 21.

<b>Felújítási, helyreállítási javaslatok</b>			
<b>Tető</b>	<b>Homlokzat</b>	<b>Nyílászárók</b>	<b>Egyéb</b>
			Az ereszcsonna és a veranda festékhibái javítandók.
<b>Melléképület</b>	<b>Pince</b>	<b>Kapu, kerítés</b>	
		A pillérek és a lábazat sérülései javítandók. A nagykapu mázolendő.	
<b>Támogatások</b>			<b>Felújítás időpontja</b>
