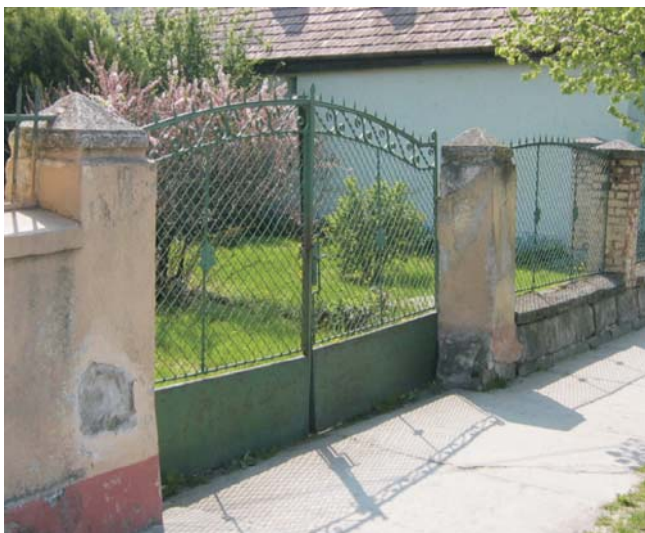
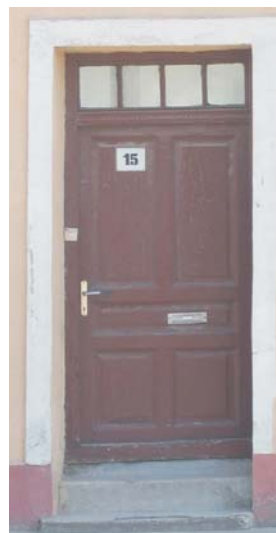
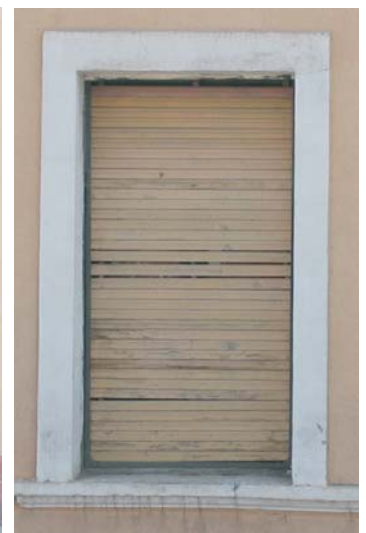
Leírás, jellemzők, védendő érték	Műszaki állapot	Megjegyzés
Egyszerű polgári lakóház, eredeti, gazdagon díszített, hatosztatú ablakokkal. A díszítések legfőbb motívuma a vájoltos, bimbófejezetes oszlopok. Az ablakok körül vakolt szalagkeret látható.	A homlokzaton vakolathibák láthatók.	A felvétel ideje: 2004. 04. 28. A ház homlokzata dörzsölt vakolatú, az épület jellegétől idegen. Református parókia

Felújítási, helyreállítási javaslatok			
Tető	Homlokzat	Nyílászárók	Egyéb
	A vakolathibák kijavítandók, a lábazat vizesedése megakadályozandó.		
Melléképület	Pince	Kapu, kerítés	
Támogatások			Felújítás időpontja
Tulajdonviszony			
Egyházi tulajdon			
Egyéb javaslatok			
A kapu és a nyílászárók megörzendők.			
Fotók

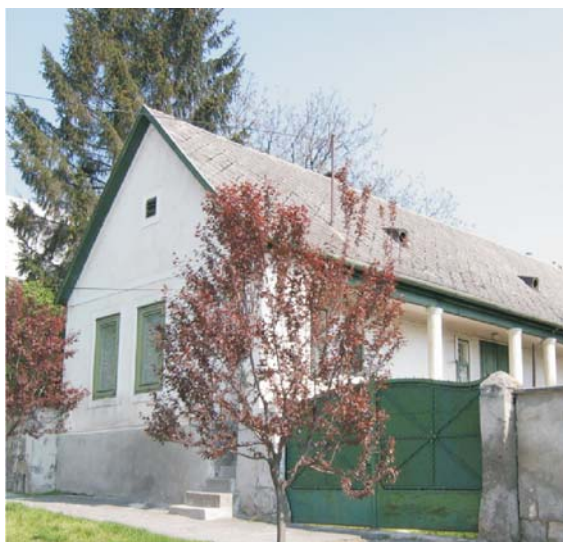
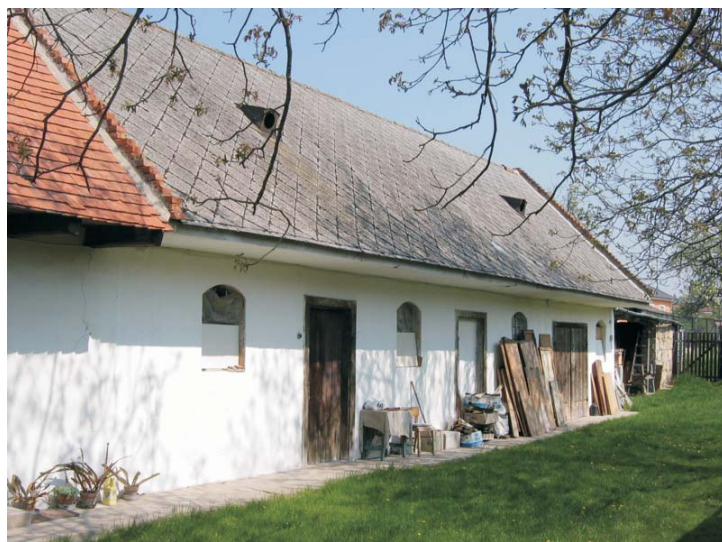
Leírás, jellemzők, védendő érték	Műszaki állapot	Megjegyzés
Vakolt mellvédés, kőoszlopos tornácú parasztház, eredeti fa, három- és hatosztatú ablakkal, alsó részén betétes, fa gyalogkapu, több osztatú, színes üvegekkel kirakott felülvilágítóval. Az utcai ablakok átépítettek, körülöttük vakolt szalagkeretes díszítés.	Enyhén repedt fal.	A felvétel ideje: 2004. 04. 28 Az épületről részletes felmérés készült.

Tető	Homlokzat	Nyílászárók	Egyéb
	A repedést meg kell szüntetni.	A nyílászárókat le kell festeni. Az utcai homlokzati ablakokat helyre kell állítani.	A kutat helyre kell állítani: a tartóoszlopokat kicserélni, a tengelyt pedig pótolni kell. A kút kereke megvan.
Melléképület	Pince	Kapu, kerítés	
A hátsó melléképület erősen rogyadozik: a tetőszerkezet felújítandó, homlokzata vakolást igényel, a nyílászárók felújítandók, téglakerítések helyreállítandók.		A nagykapu lecserélendő a házhoz illeszkedő kapura. A kőoszlopok felújítandók, a sérüléseket ki kell javítani.

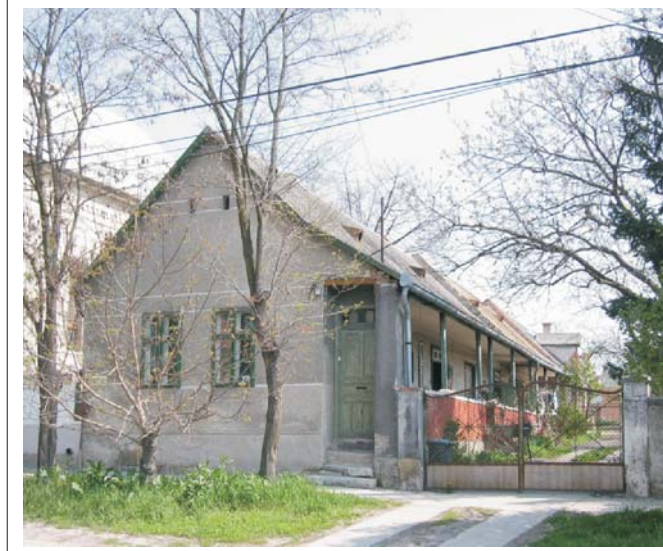
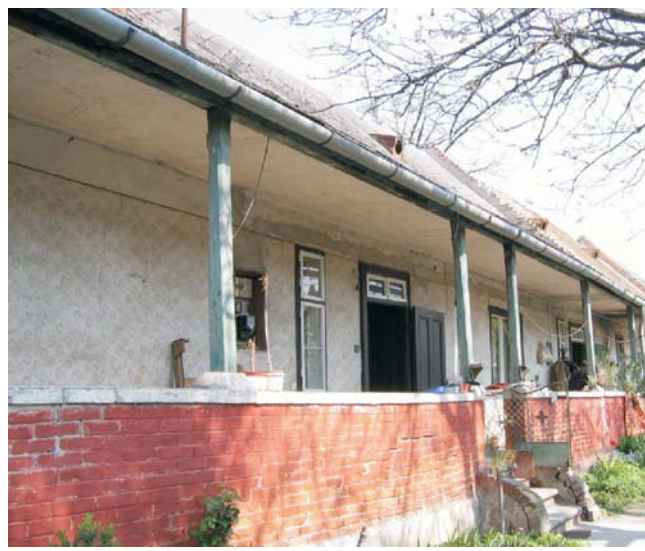
Funkció	Beépítés	Szintszám	Tetőforma, -héjazat	Nyílászárók	Lábazat
Lakó	Oldalhatáron álló, fésűs beépítés	FSZ	Oromfalas nyeregtető, palafedéssel	Eredeti hatosztatú ablak, betétes gyalogkapu	Cementravicccal vakolva
Melléképület		Pince		Kapu, kerítés	Kút, egyéb
A főépület végében, annak folytatásaként nyeregtetős palafedésű épület, melyet istállóként, magtárként működött.		Van, a főépület alatt		Vakolt, kőoszlopok között lakatosszerkezetű nagykapu, kökerítés. Az udvarban eredeti fakerítés és kőoszlopok.	Nincs
Leírás, jellemzők, védendő érték			Műszaki állapot	Megjegyzés	
Egyszerű parasztház, téglamellvédés, faoszlopos tornáccal, eredeti, három és hatosztatú ablakokkal, színes felülvilágító, betétes gyalogkapuval.			A falak repedezettek, a tetőszerkezet előregedett, a nyílászárók egy része festékhibás, a gyalogkapuhoz vezető lépcső balesetveszélyes.	A felvétel ideje: 2004. 04. 28 Az épületről részletes felmérés készült.

Tető	Homlokzat	Nyílászárók	Egyéb
A tetőszerkezet felújítandó, egyféle tetőhéjazat használata ajánlott.	A repedések megszüntetendők. A homlokzatot le kell meszelni.	A nyílászárók felújítandók, az egységes színek alkalmazása (sötétzöld) ajánlott	A lépcsőt helyre kell állítani.
Melléképület	Pince	Kapu, kerítés	
A tetőszerkezet és a nyílászárók felújítandók.		A nagykapu lecserélendő a házhoz illeszkedőre. A belső kerítés megmentendő.

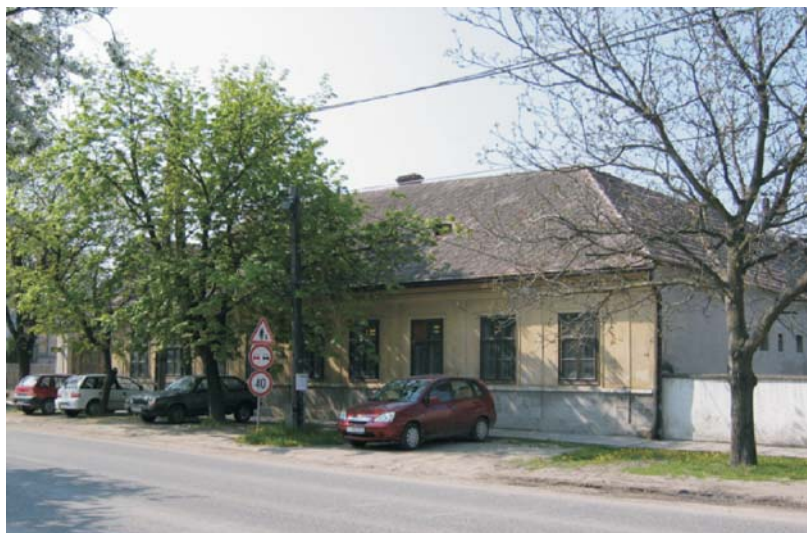
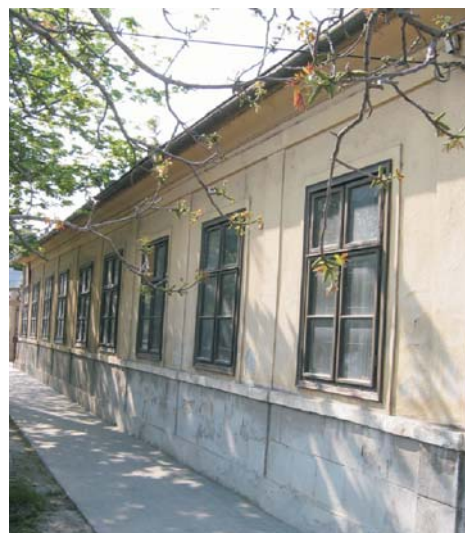
Leírás, jellemzők, védendő érték	Műszaki állapot	Megjegyzés
Régi intézményekre (pl. Iskola) utaló megjelenés, többszörösen ösztött homlokzat. Az ablakok körül keskeny vakolatkeret, az ablakok között lizénák láthatók. A magas lábazatot egyszerű párkány zárja. A belső udvaron hullámlemezzel fedett mellvédés tornác látható, melyet I gerendák tartanak.	Közepes műszaki állapot jellemzi, a lábazat vizesedik, a vakolat hullik.	A felvétel ideje: 2004. 04. 28.

Tető	Homlokzat	Nyílászárók	Egyéb
A tetőszerkezetet meg kell vizsgálni, a héjalást egységesíteni kell.	A lábazatot szigetelni kell, a homlokzat vakolathibáit ki kell javítani.		
Melléképület	Pince	Kapu, kerítés

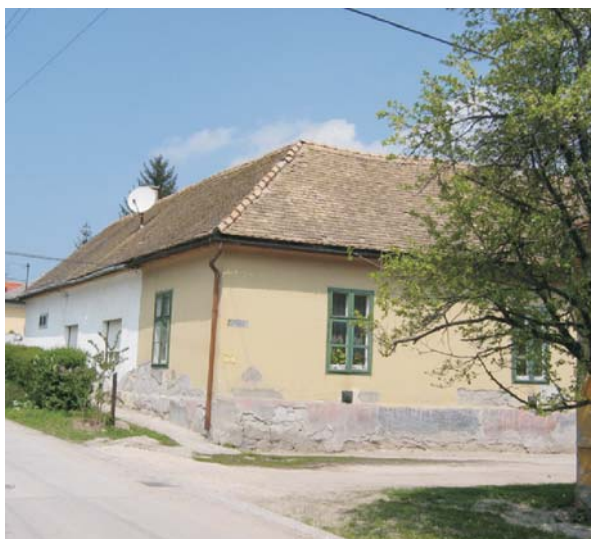
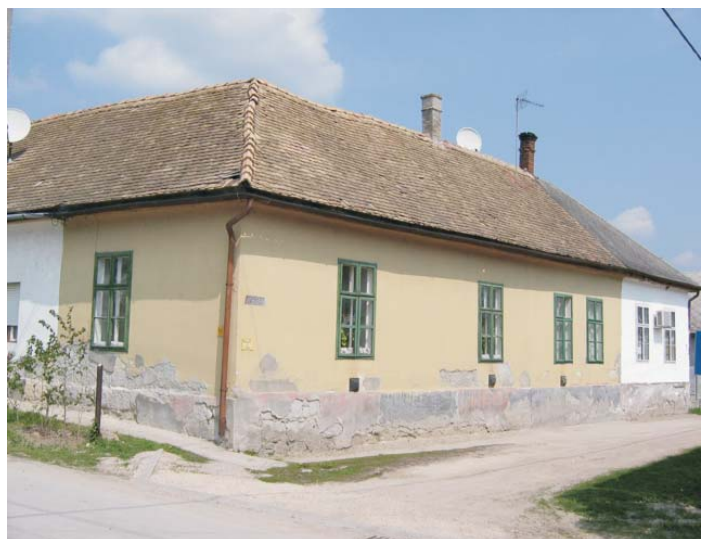
Leírás, jellemzők, védendő érték	Műszaki állapot	Megjegyzés
Részben átépített polgári lakóház, eredeti, hatosztatú fa szerkezetű ablakokkal rendelkezik. Egykori óvoda.	Műszaki állapota elfogadható. A lábazat vizesedik, nagy felületen vakolathibák láthatók. A tető egy-két helyen rogyadozik, az ereszcsonna korrodált, a nyílászárókon festékhibák észlelhetők.	A felvétel ideje: 2004. 04. 28 A lakók nem ügyeltek az épület eredeti stílusára: két ablakát átépítették, az épület két végét fehérre festették, az Óvoda közű homlokzaton pedig egy légkondicionáló berendezés otromba hűtőberendezése károsítja az összképet.

Felújítási, helyreállítási javaslatok			
Tető	Homlokzat	Nyílászárók	Egyéb
A tető állapotát fel kell mérni, és ez alapján a javításokat el kell végezni. Az egységes héjazat kialakítása városképileg indokolt.	A lábazat vizesedését meg kell állítani, a vakolathibákat ki kell javítani.	Az ablakkereteket újra kell festeni.	
Melléképület	Pince	Kapu, kerítés	
		A kerítést le kell cserélni az épület stílusához illeszkedő típusúra. (Pl. Kőlabazatú fémkerítés, kőoszlopok között, kovácsolt nagykapu.)	
Támogatások			Felújítás időpontja
Tulajdonviszony			
Magántulajdon.			
Egyéb javaslatok			
<p>Láthatóan az épületnek több tulajdonosa van. Összefogásra buzdítva elérhető, hogy egységes homlokzatot lehessen kialakítani. Irányadó az épület középső részének zöld szín árnyalatai.</p> <p>Az épület a Rákóczi utca és Óvoda köz sarkán a Rákóczi utca 20. sz. alatt álló épülettel együtt meghatározó utcaképi együttest alkot, ezért védelmük fokozottan indokolt.</p>

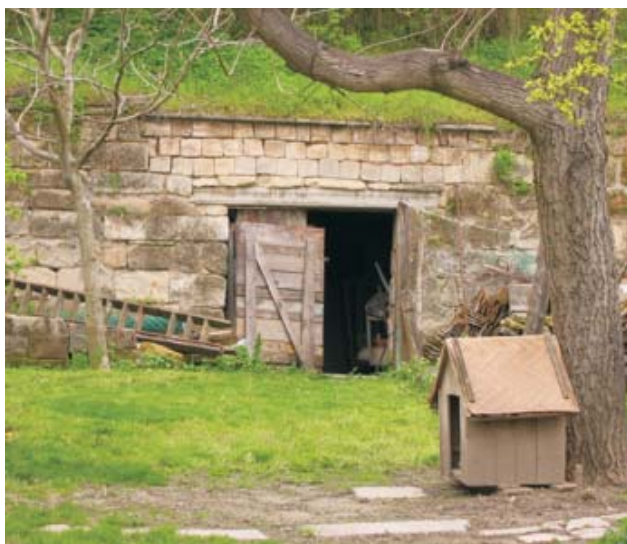
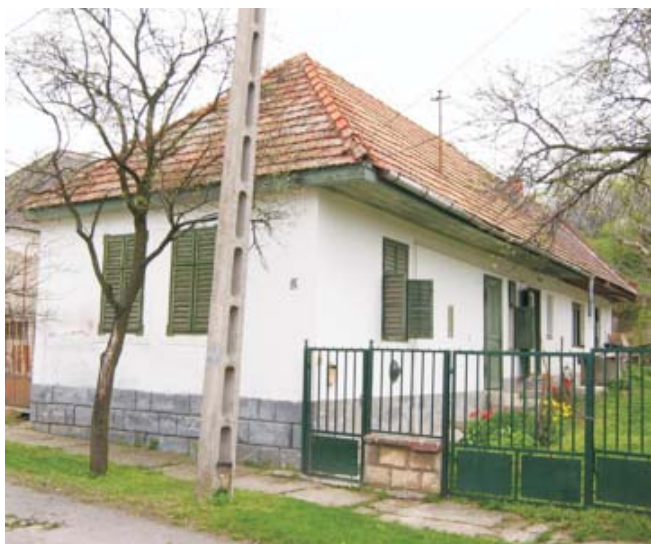
Leírás, jellemzők, védendő érték	Műszaki állapot	Megjegyzés
Egyszerű tornácnélküli parasztház, az utcai homlokzaton az ablakok körül vakolt szalagkeretes díszítés. Az ablakok spalettások.	A fal és a lábazat enyhén vizesedik, az ereszcsonna megereszkedett, a nyílászárók mázolása megkopott. A melléképületen a párkány alsó deszkázata korhadt, ereszcsonna hiánya miatt.	Felvétel időpontja: 2004.04.19.

Felújítási, helyreállítási javaslatok			
Tető	Homlokzat	Nyílászárók	Egyéb
	A fal és a lábazat szigetelése.	Anyílászárók mázolása.	
Melléképület	Pince	Kapu, kerítés	
A melléképületen eresz csatorna felszerelése, a párkány alsó deszkázatának cseréje.			
Támogatások			Felújítás időpontja
Tulajdonviszony			
Magántulajdon			
Egyéb javaslatok
