Sorszám	Hrsz.	Cím	Megnevezés	Védettségi fok	Javasolt védettségi fok
96.	431	Sándor utca 13.	Parasztház	Nincs	Helyi egyedi védelem

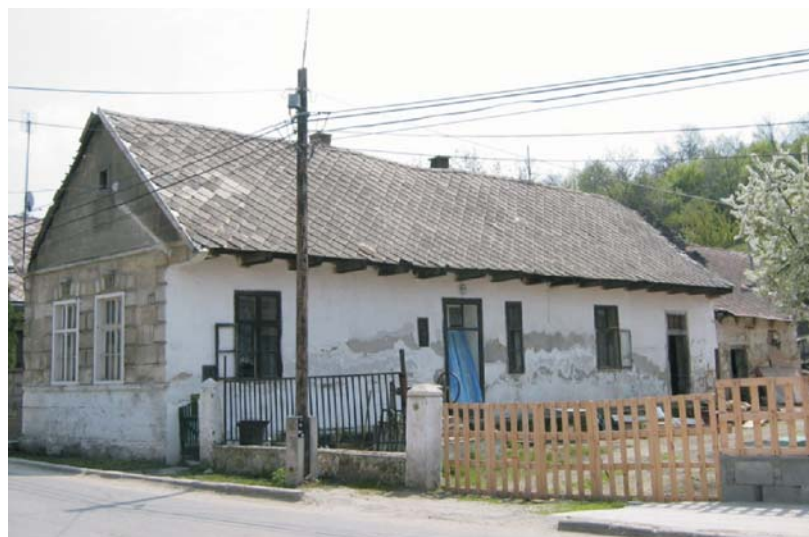
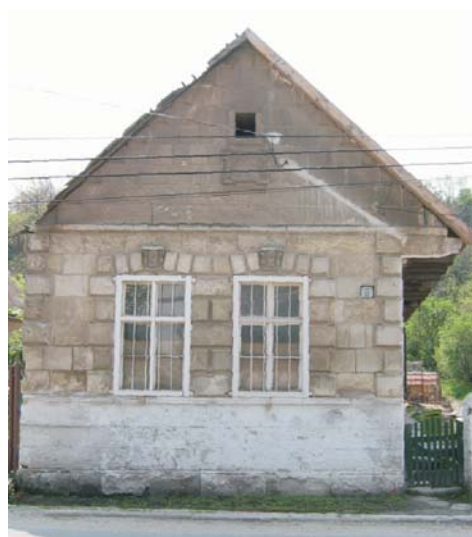
Melléképület	Pince	Kapu, kerítés	Kút, egyéb
A főépülettel folytatásában, alacsonyabb épület, nyeregtető palafedéssel.	Nincs adat	Kőlábazatú fémkerítés, kőoszlopokkal. A nagykapu helyett ideiglenesen raklapokat helyeztek el.	Nyitott kerekeskút, kőkávás. A kút rossz állapotban van.

Leírás, jellemzők, védendő érték	Műszaki állapot	Megjegyzés
Egyszerű parasztház, eredeti három és hatosztatú ablakokkal. Az utcai homlokzata vakolatlan, ablakok körül kiemelt keretelés. Az ablakok felett kőből kifaragott női fej látható. Az utcai ablakok négyosztatúak, pálcarácsosak.	Műszaki állapota rossz. A tető rogyadozik, a széldezska hiányzik, a kémény állékony-sága kétséges. A lábazat erősen vizesedik, a homlokzaton nagy kiterjedésű vakolathibák láthatók. A melléképület igen rossz állapotban van: meg kell vizsgálni a statikai állapotát. A lábazata vizesedik, a tetőszerkezete előregedett, az ajtó korhadt.	A felvétel ideje: 2004. 04. 28. Az udvar rendezetlen. A kerítés borzalmas. Az épületről részletes felmérés készült

Felújítási, helyreállítási javaslatok			
Tető	Homlokzat	Nyílászárók	Egyéb
A tetőszerkezet teljes felújításra szorul.	A lábazat vizesedését meg kell akadályozni, a vakolat-hibákat helyre kell állítani.	A nyílászárók felújítandók.	
Melléképület	Pince	Kapu, kerítés	
A melléképület állékonyságát biztosítani kell, a nyílászárókat helyre kell állítani.		A két kőoszlop megőrzendő, a kerítés helyreállítandó.	
Támogatások			Felújítás időpontja
Tulajdonviszony			
Magántulajdon.			
Egyéb javaslatok			
Fotók
