| Sorszám | Hrsz. | Cím | Megnevezés | Védettségi fok | Javasolt védettségi fok |
|---|---|---|---|---|---|
| 97. | 300 | Sóskúti út 3. | Parasztház | Nincs | - |

| Funkció | Beépítés | Szintszám | Tetőforma, -héjazat | Nyílászárók | Lábazat |
|---|---|---|---|---|---|
| Lakó | Oldalhatáron álló, fésűs beépítésű | FSZ | Oromfalas nyeregtető, cserépfedéssel | Hatosztatú ablakok | Vakolt kő (cementrubic) |

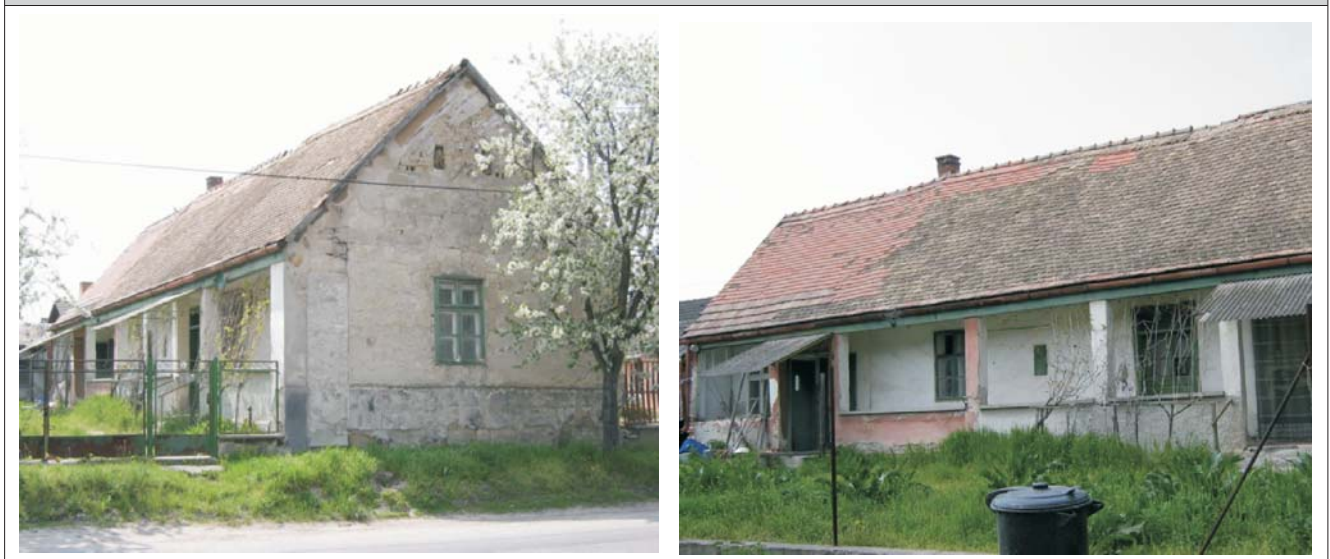
| Leírás, jellemzők, védendő érték | Műszaki állapot | Megjegyzés |
|---|--|---|
| Pilléres, mellvédés tornácú parasztház eredeti nyílászárókkal. A homlokzaton látható falazás egykoron ajtó volt a tornácra. | Műszaki állapota rossz. A tető rogyadozik a tetőhéjazat egy része előregedett, a lábazat vizesedik, a homlokzaton a vakolathányok láthatók, a nyílászárók rossz állapotban vannak. | A felvétel ideje: 2004. 04. 28. |

| Tető | Homlokzat | Nyílászárók | Egyéb |
|--|---|--|---|
| A tető állapotát fel kell mérni, és a javításokat el kell végezni. | A lábazat vizesedését meg kell akadályozni, az utcai homlokzaton a vakolathibákat ki kell javítani. Az udvari homlokzatot le kell meszelni. | A nyílászárókat le kell festeni. | |
| | | A kerítés nagyon csúnya, le kell cserélni az épülethez illő fakerítésre. | |

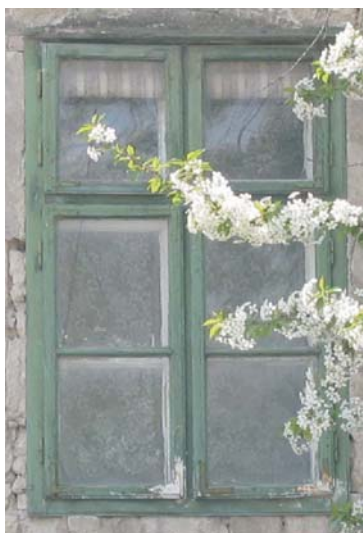
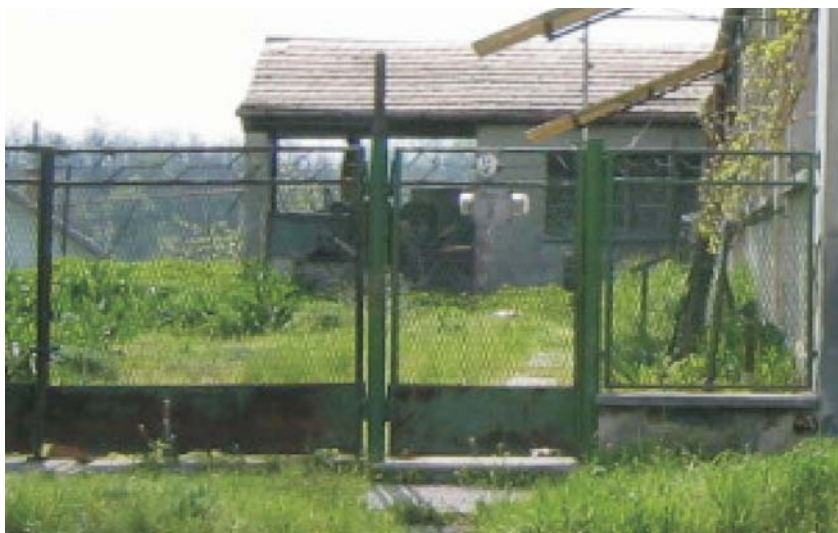
| Melléképület | Pince | Kapu, kerítés | Kút, egyéb |
|---|---|--|---|
| A melléképület a főépülethez L-alakban csatlakozik. Nyeregtető, cserépfedelű, Garázs és műhely található benne. | Nincs adat | Csúnya lakatosszerkezetű nagykapu és fémkerítés. | Nincs |

A gyalogkaput érdemes helyreállítani.
