Sorszám	Hrsz.	Cím	Megnevezés	Védettségi fok	Javasolt védettségi fok
105.	1830	Szalonna u. 12.	Parasztház	Nincs	-

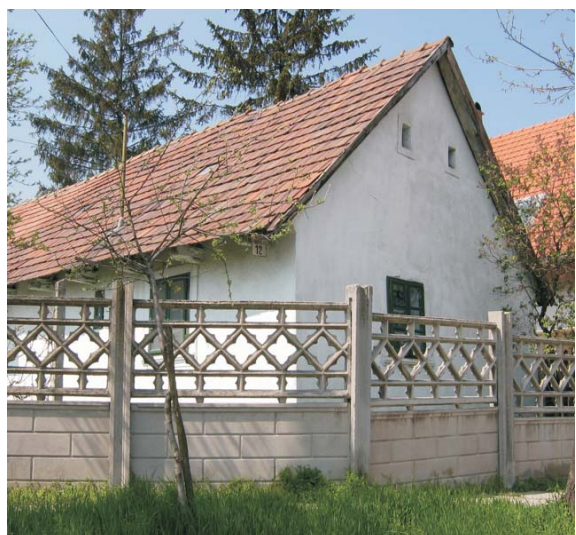
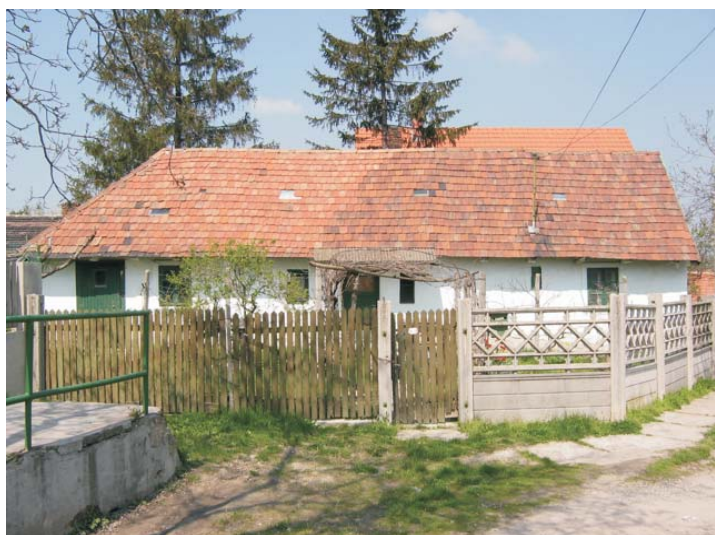
Leírás, jellemzők, védendő érték	Műszaki állapot	Megjegyzés
Egyszerű parasztház, melynek eredeti tömegarányait megőrizték. Az ablakok három- és hatosztatúak, szakagkeretes dísszel.	Az épület még megfelelő műszaki állapotú, de a tetőszerkezet állapotát meg kell vizsgálni. A ház utcai homlokzatán kisebb repedés látható. A gerendák korhadtak, a héjazat hiányos.	A felvétel ideje: 2004. 04. 21.

<b>Felújítási, helyreállítási javaslatok</b>			
<b>Tető</b>	<b>Homlokzat</b>	<b>Nyílászárók</b>	<b>Egyéb</b>
A teőszerkezet vizsgálata után a megfelelő javításokat el kell végezni.	A lábazat vizesedését meg kell akadályozni, a szigetelést el kell végezni a vakolathibákat ki kell javítani. Az épületen látható repedés miatt, részletes statikai vizsgálatot kell elrendelni.		
<b>Melléképület</b>	<b>Pince</b>	<b>Kapu, kerítés</b>	
		A betonkerítést ki kell cserélni a meglévő faléckerítést folytatva.	
<b>Támogatások</b>			<b>Felújítás időpontja</b>
<b>Tulajdonviszony</b>			
Magántulajdon			
<b>Egyéb javaslatok</b>			
<b>Fotók</b>
