Sorszám	Hrsz.	Cím	Megnevezés	Védettségi fok	Javasolt védettségi fok
107.	963/2	Széchenyi u. 1	Malom	Nincs	Helyi egyedi védelem

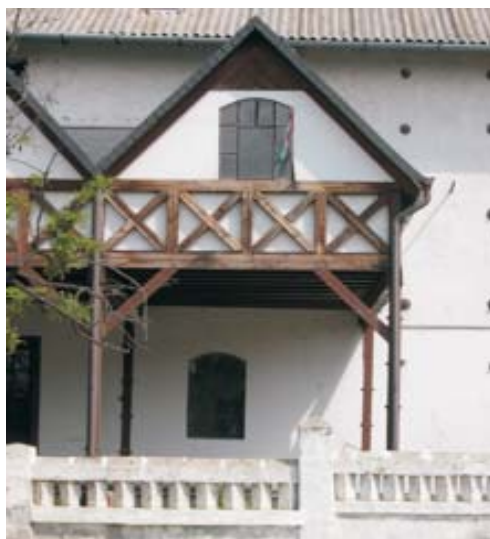
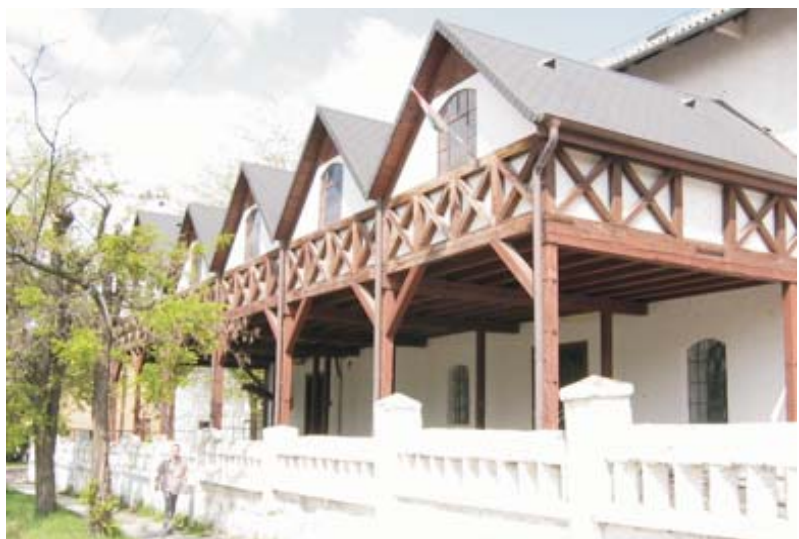
Funkció	Beépítés	Szintszám	Tetőforma, -héjazat	Nyílászárók	Lábazat
Ipari	Szabadonálló	Fsz+1	Oromfalas nyeregtető Hullámlemezés pala	Sok osztatú, fémkeretes ablakok	Sima vakolt és vakolt terméskő
Melléképület			Pince	Kapu, kerítés	Kút
Az utcáfrontra a telekhatáron áll a portaépülete. Az oldalhatáron még két melléképület található. A magtárat, ami nem ezen a telken volt, pár éve elbontották.			Nincs adat.	Kőkerítés, lakatszerkezetű kapuval.	Nincs.
Leírás, jellemzők, védendő érték			Műszaki állapot	Megjegyzés	
A régi malom épülehez rá merőleges, nyeregtetős, fa szerkezetű sort toldottak.			Az épület lábazata zizesedik.	Felvétel időpontja: 2004.05.14.

Felújítási, helyreállítási javaslatok			
Tető	Homlokzat	Nyílászárók	Egyéb
	A lábazat szigetelése, a homlokzat vakolása.	Teljeskörű felújítása.	
Melléképület	Pince	Kapu, kerítés	
Támogatások			Felújítás időpontja
Tulajdonviszony			
Magántulajdon			
Egyéb javaslatok			
Fotók
