Sorszám	Hrsz.	Cím	Megnevezés	Védettségi fok	Javasolt védettségi fok
124.	1518/3	Viadukt u. 6.	Volt vasúti épület	Nincs	-

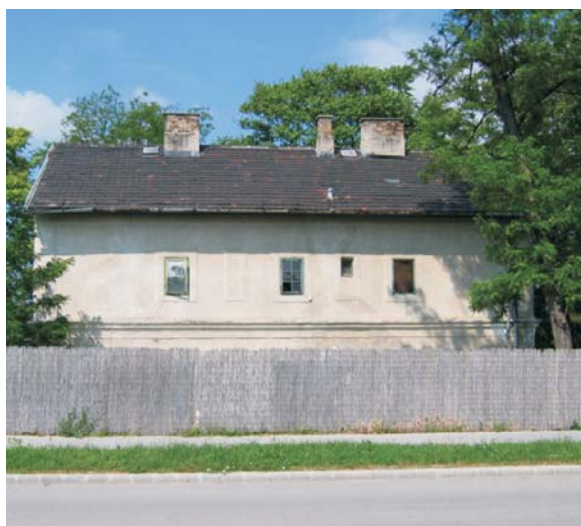
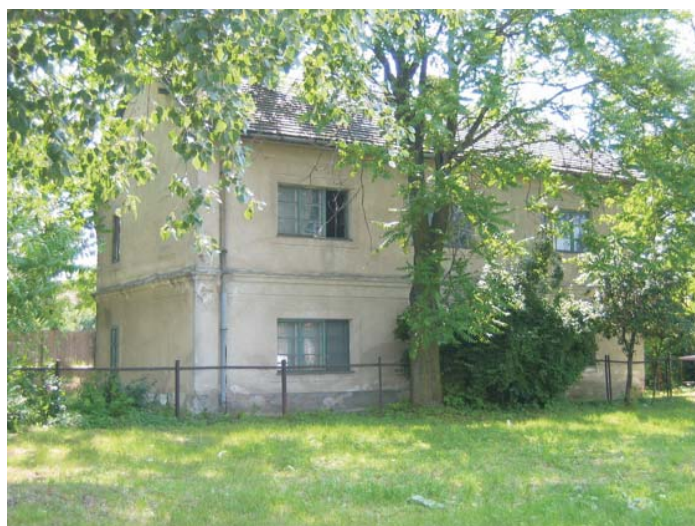
Fotók

Leírás, jellemzők, védendő érték	Műszaki állapot	Megjegyzés
A téglalapalaprajzú épület nyílászárói eredetiek, egyeneszáródásúak. Az utca felőli oldalon az emeletiek kicsik, az oldalsó homlokzaton hatosztatúak, a hátsók nagyok kilencosztatúak. Az ablakok oldalt aszimmetrikusan, helyezkednek el, az elülső oldalon vakablakok is láthatók. Az ablakok körül, szalagkeretes díszítés, a két emelet között tagozatos osztópárkány van.	A tető előregeredett, az eresz csatorna lóg, rozsdásodik, a lábazat vizesedik, vakolat-hibák láthatók a homlokzaton.	A felvétel ideje: 2005. 06. 17.

Tető	Homlokzat	Nyílászárók	Egyéb
A tető állapotát meg kell vizsgálni	A lábazatot szigetelni kell, a homlokzatot újra festeni.		
Melléképület	Pince	Kapu, kerítés
