Sorszám	Hrsz.	Cím	Megnevezés	Védettségi fok	Javasolt védettségi fok
128.	4553	Dobogóhegy	Pince	Nincs	Helyi egyedi védelem

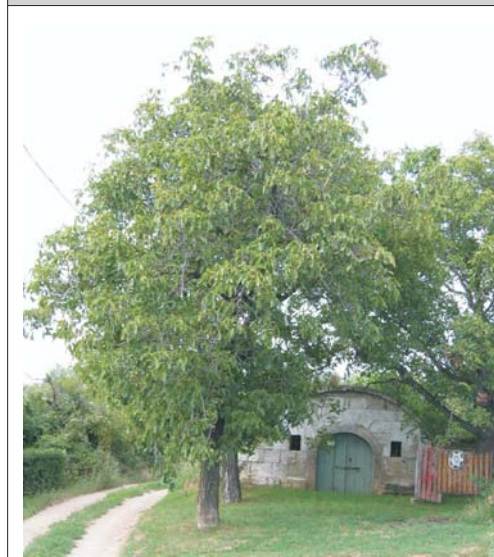
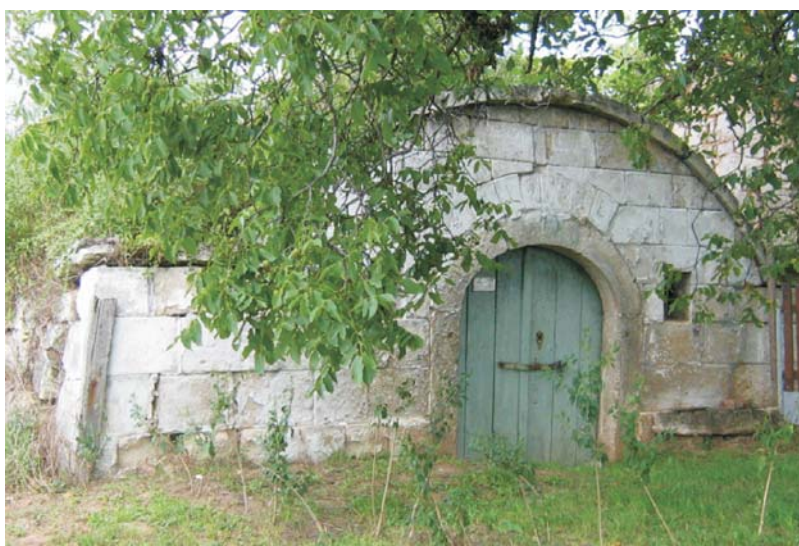
Leírás, jellemzők, védendő érték	Műszaki állapot	Megjegyzés
1931-ben épített pince, terméskőből épült, dongaboltozatos. A bejárat félköríves záródású, kőkeretes. Két oldalán bevilágító ablakok vannak. Teteje földdel fedett, melyen növényzet telepedett meg. Felirata: K 1931 L	A terméskövek között hézagos. A kövek között néhol növény nőtt ki, mely fokozza az építmény pusztulását. Némelyik terméskő sérült.	A felvétel ideje: 2004. 08. 18. A pince környékén szép, kifejlett diófák állnak.

Tető	Homlokzat	Nyílászárók	Egyéb
	A terméskő sérülések javítandók, a fugázás elvégzendő.	A nyílászárókat le kell festeni.	
Melléképület	Pince	Kapu, kerítés
