Sorszám	Hrsz.	Cím	Megnevezés	Védettségi fok	Javasolt védettségi fok
129.	4537	Dobogóhegy	Présházpince	Nincs	Helyi egyedi védelem

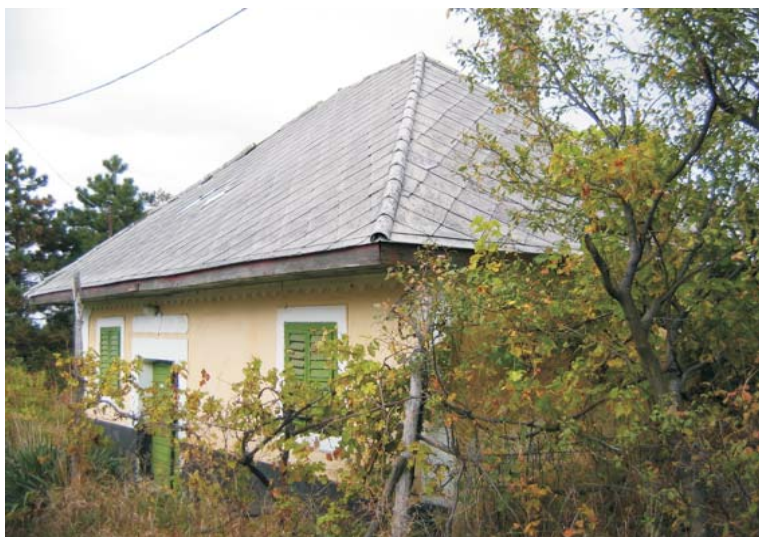
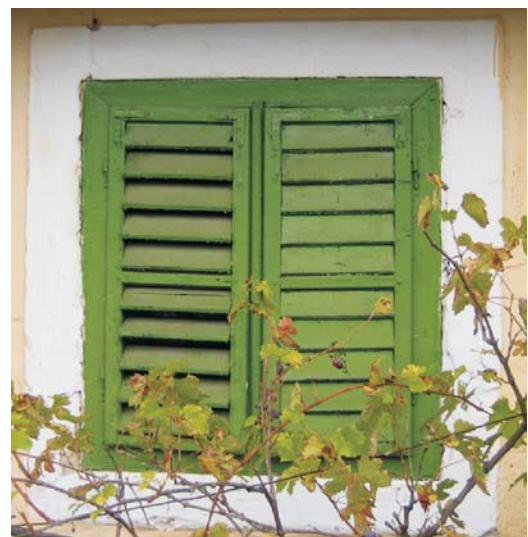
Leírás, jellemzők, védendő érték	Műszaki állapot	Megjegyzés
Gazdagon díszített homlokzatú présház, az ablak és a bejárat egymáshoz képest aszimmetrikusan helyezkedik el. A nyílások körül kőkeret, a bejárat felett faragott sziv és szőlő. Az épület sarkain pilaszterek, a homlokzatot felül íves fogrovatos főpárkány zárja.	A tetőszerkezet előregedett, a héjazat néhol hiányos, a falakon repedések láthatók, a homlokzaton vakolathibák vannak, a lábazat vizesedik, több helyen festékhibák láthatók.	Felvétel időpontja: 2004.10.20. A telek környezete rendezetlen, elhagyatott. Az épület előtt a szőlő elburjánzott, de a présházzal alkotott együttese megkapó látványt nyújt.

Felújítási, helyreállítási javaslatok			
Tető	Homlokzat	Nyílászárók	Egyéb
A tető teljes felújítása, a pala helyett cserépalak alkalmazása	A homlokzat teljes felújítása, vakolás	A nyílászárók teljes felújítása: a zsaluk, az ajtó helyreállítása, festése, a szerelvények kicserélése	
Melléképület	Pince	Kapu, kerítés	
Támogatások			Felújítás időpontja
Tulajdonviszony			
Magántulajdon			
Egyéb javaslatok			
Az épület és az előtte álló kordonművelésű szőlő felújítandó, és településképi (tájképi) szempontból megőrzendő.			
Fotók
