Sorszám	Hrsz.	Cím	Megnevezés	Védettségi fok	Javasolt védettségi fok
130.	4618	Dobogóhegy	Pince	Nincs	-

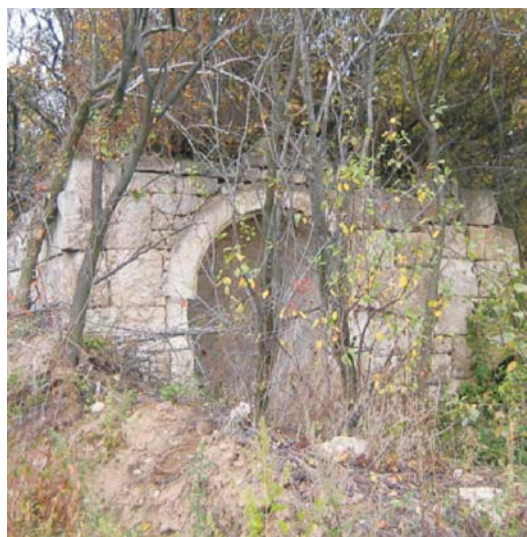
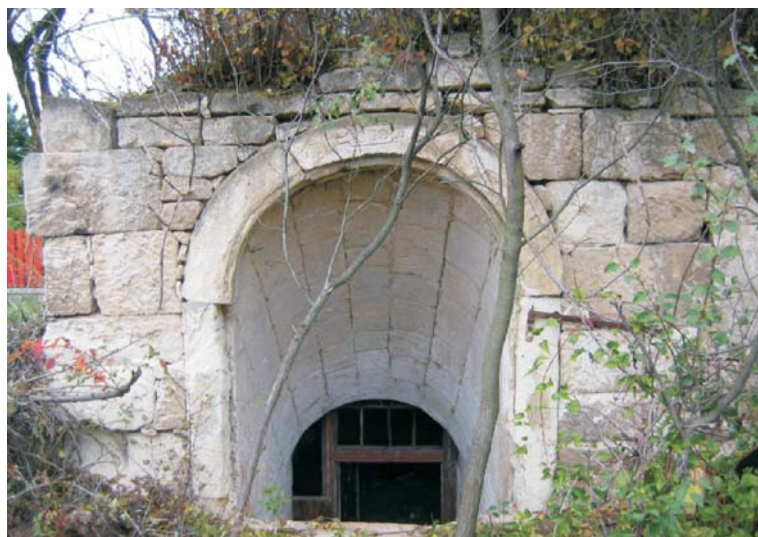
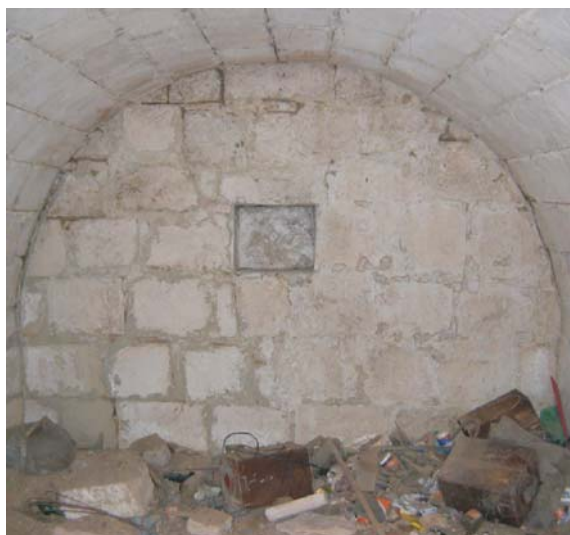
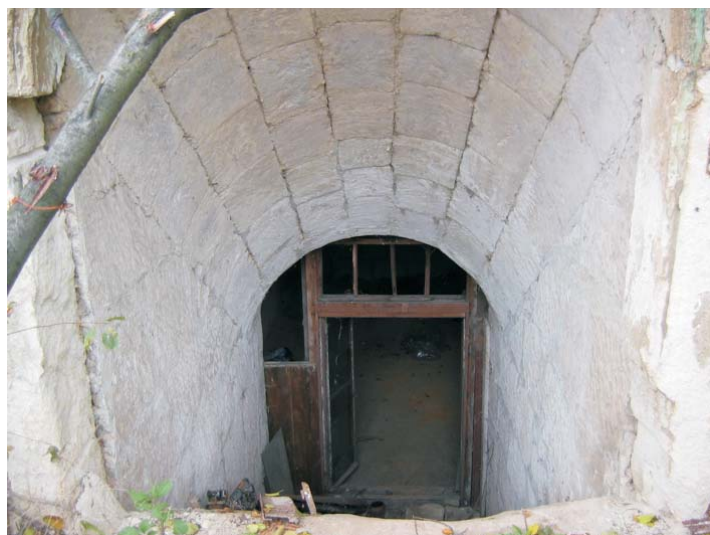
Leírás, jellemzők, védendő érték	Műszaki állapot	Megjegyzés
Terméskőből kialakított homlokzatú egyszerű lyukpince, kőboltozatos tetővel, pincelejáróval. A bejárati ajtó és a belső ajtó hiányzik, az utóbbinak csak a szerkezete van meg. A bejárat fölött lévő évszám szerint 1870-ben épült.	A pince falazata jó állapotban van, a homlokzata romos.	A felvétel ideje: 2004. 10. 12. A pince környezete gazos, rendezetlen, a pince belseje szemetes

Tető	Homlokzat	Nyílászárók	Egyéb
	A homlokzat helyreállítandó	A nyílászárók pótlandók, akár archív fotó, akár a környéken található pincék bejáratainak megfelelően.	
Melléképület	Pince	Kapu, kerítés

A pince környezete rendezendő, a bejárat előtt a nem odaillő és zavaró fák kivágandók.
