Sorszám	Hrsz.	Cím	Megnevezés	Védettségi fok	Javasolt védettségi fok
149.	4800 (?)	Ürgehegy	Présház	Nincs	Helyi egyedi védelem

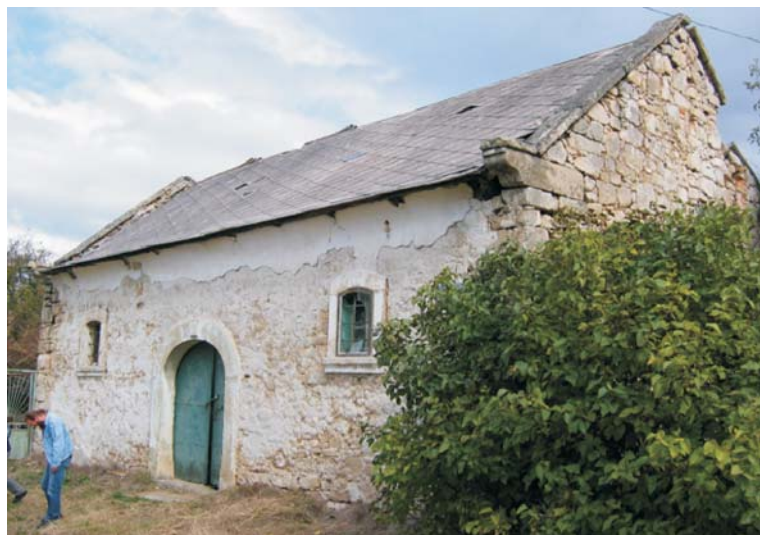
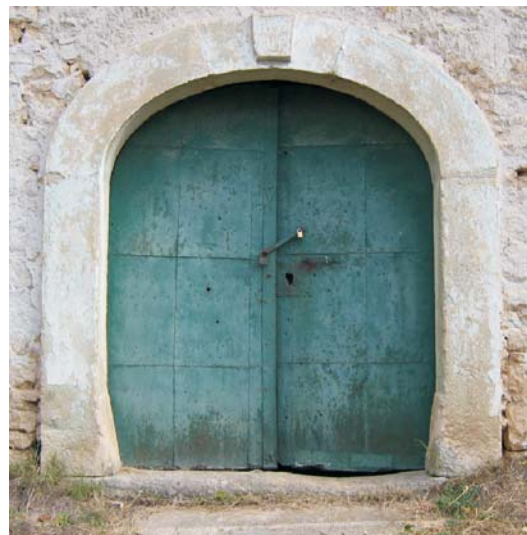
Leírás, jellemzők, védendő érték	Műszaki állapot	Megjegyzés
A zárókőben lévő évszám szerint 1836-ban épült, egyszerű, szimmetrikusan kialakított homlokzatú présház. A nyílásokl kőkeretekesek díszítés, az ajtó félköríves, zárókővel, az ablakok szegmensívesek, tagozott könyöklővel. Az oromfal tagozatos zárókőre támaszkodik.	Az épület romos állapotú: a tetőszerkezet teljesen leromlott, a héjazat több helyütt hiányos, az oromzat sérült. A vakolat hiányzik a teljes homlokzatról, a falakon több helyütt nagyobb repedések láthatók. Az épület omlásveszélyes. Az eredeti színezése nehezen állapítható meg.	Felvétel ideje: 2004. 10. 20. A palafedés nem idevaló.

Felújítási, helyreállítási javaslatok			
Tető	Homlokzat	Nyílászárók	Egyéb
A tetőszerkezet teljes felújítása, fedése cseréppel.	A falak statikailag megvizsgálendók, a repedéseket meg kell szüntetni, a hiányok pótlandók, a homlokzatot teljesen le kell vakolni. A lábazatot szigetelni kell.	A nyílászárók teljes felújítása szükséges	
Melléképület	Pince	Kapu, kerítés	
		A kapu és a kerítés lecserélendők.	
Támogatások			Felújítás időpontja
