Sorszám	Hrsz.	Cím	Megnevezés	Védettségi fok	Javasolt védettségi fok
152.	4376	Kutyahegy	Hámori-villa	Nincs	-

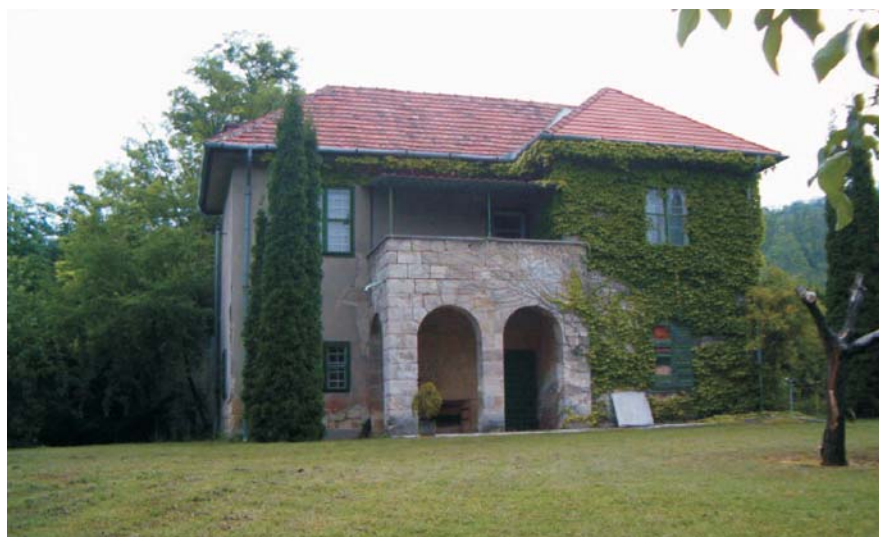
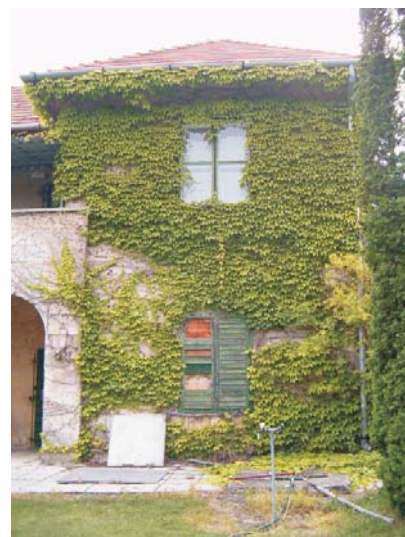
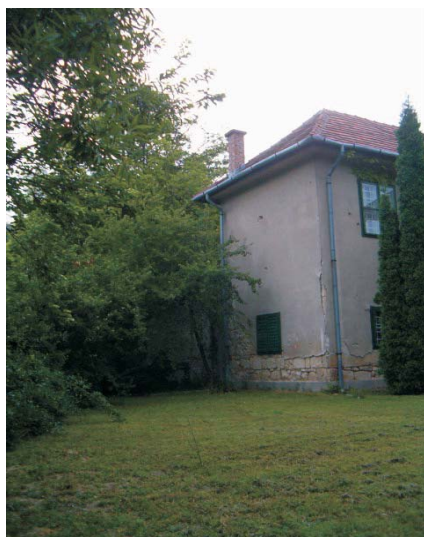
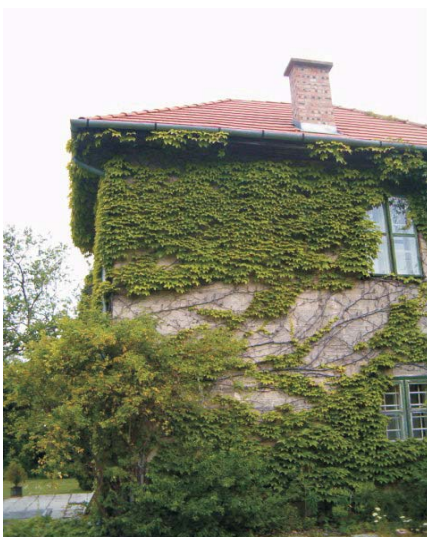
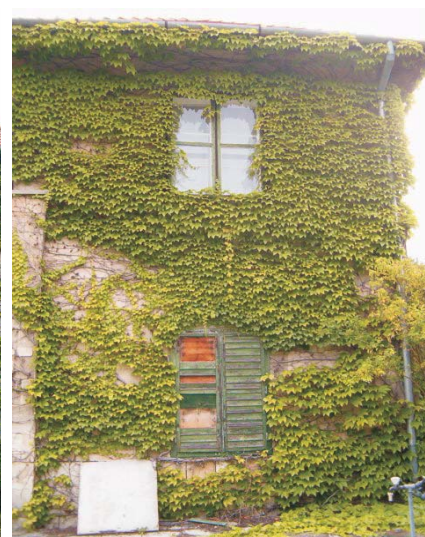
Leírás, jellemzők, védendő érték	Műszaki állapot	Megjegyzés
Az egész épület terméskőből épült, L-alakú. Ablakai egyszerűek, a földszinten zsalusak. Helytörténeti szempontból jelentős épület. A homlokzatának egy részét futónövény nőtte be.	Több helyütt vakolathibák láthatók.	Felvétel ideje: 2005. 07. 22.
