Sorszám	Hrsz.	Cím	Megnevezés	Védettségi fok	Javasolt védettségi fok
154.	5071/2	Ürgehegy	Pince	Nincs	Helyi egyedi védelem

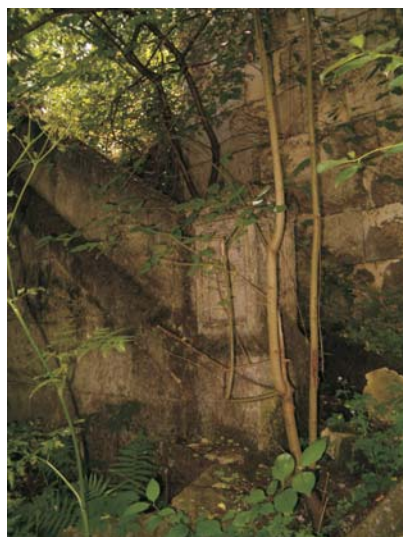
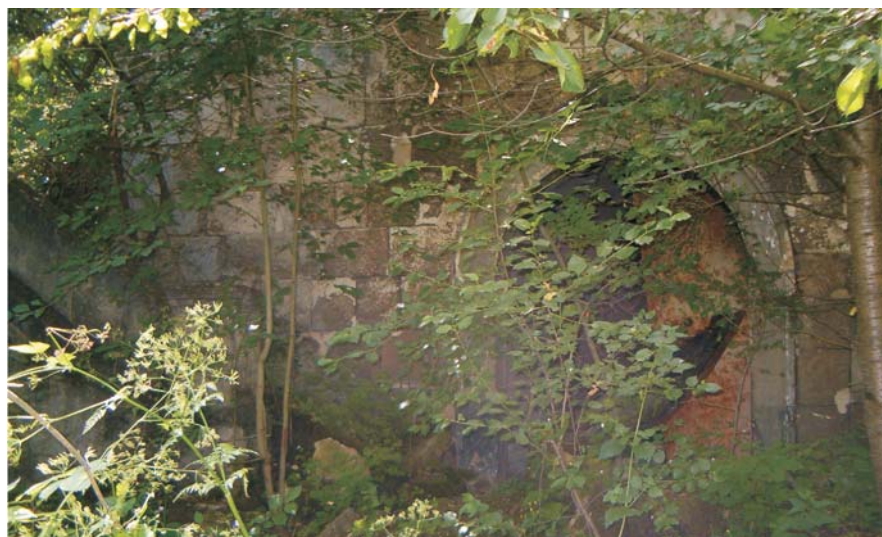
Funkció	Beépítés	Szintszám	Tetőforma, -héjazat	Nyílászárók	Lábazat
Termelés, tárolás	Szabadonálló	FSZ	-	Fémlemez bejárati ajtók	Terméskő
Melléképület			Pince	Kapu, kerítés	Kút, egyéb
Nincs			-	Nincs	Nincs
Leírás, jellemzők, védendő érték			Műszaki állapot	Megjegyzés	
Egyedi kialakítású, díszített homlokzatú pince. A belseje kőboltozatos.			Az épület romos állapotú, a nyílászáró rozsdás.	Felvétel ideje: 2005. 07. 25.

A pincét teljesen fel kell újítani. A környezete rendezendő.
