**Az Európai Unió 2021-2027 programozási időszak forrásaiból megjelent pályázatokról**

### ELŐTERJESZTÉS

#### Az Európai Unió 2021-2027 programozási időszak forrásaiból megjelent pályázatokról

Biatorbágy Város Önkormányzat  
tulajdonában lévő intézményi ingatlanok  
állapotfelmérése

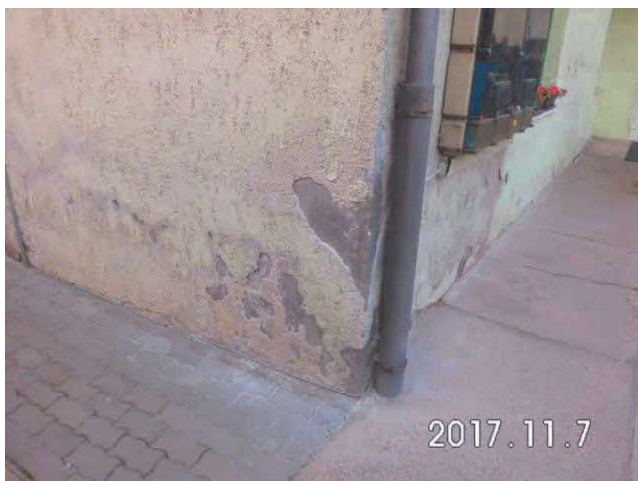
Az épületre a mellékelt kép a jellemző. A falak vizesek, a vakolat nedvesedik, leválik.

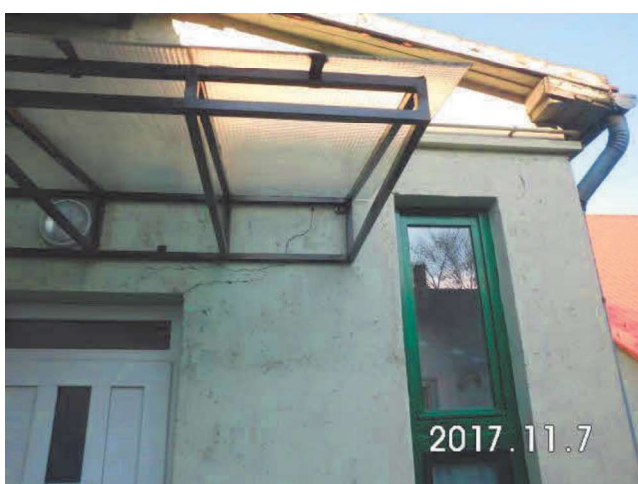
Az épület falán szerkezeti repedések találhatóak, amik a nem megfelelő csapadékvíz elvezetésére vezethető vissza.

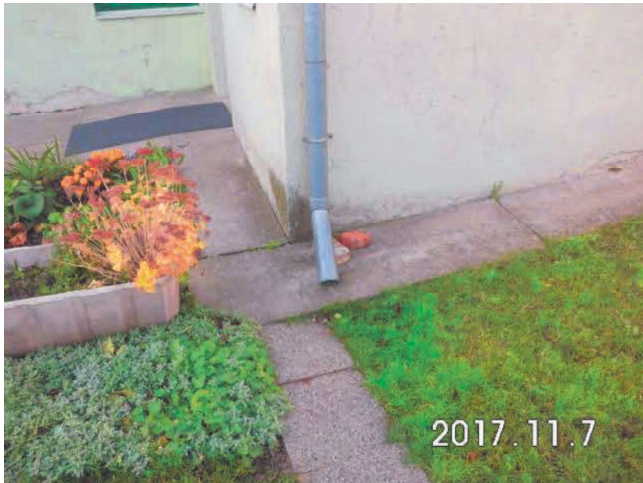
A csapadékvíznek az udvarra az épület közvetlen közelében történő kivezetése elősegíti az épület sarkainak, falszakaszainak süllyedését.

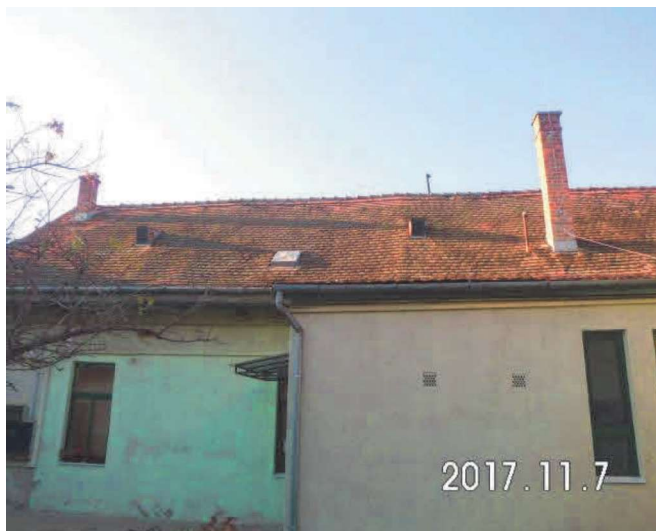
A cserépfedés cseréjével egyidőben a bádogozás, az ereszcsonna, és az ereszdeszkázatot is cserélni szükséges.

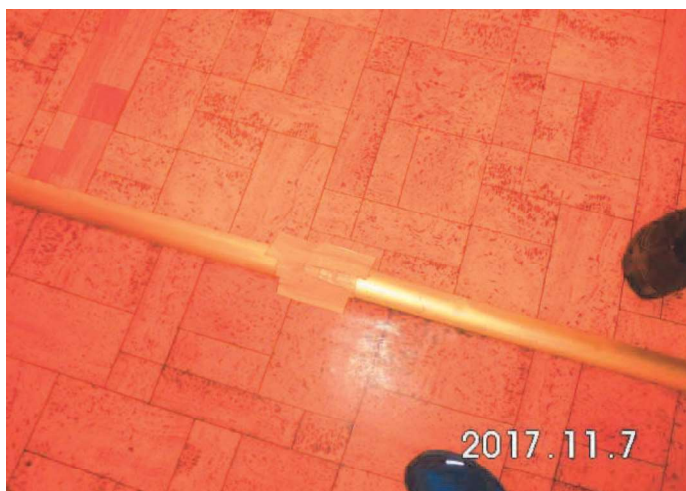
Burkolatváltó elhelyezése nem szakszerű, baleset veszélyes!

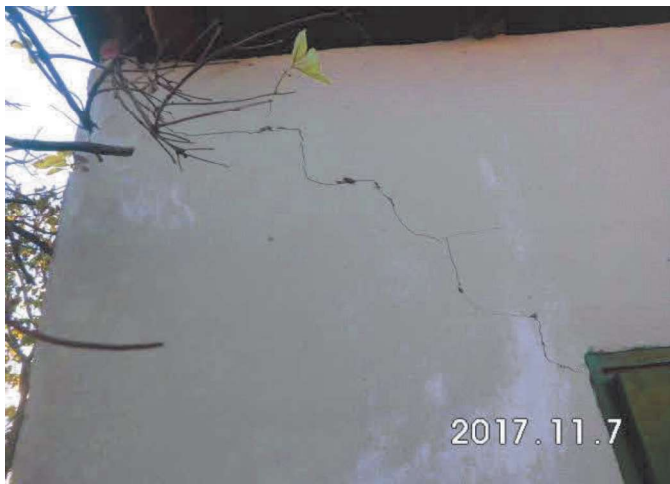
Ennek a falain is megjelentek a szerkezeti repedések a nem megfelelő csapadékelvezetés következtében.

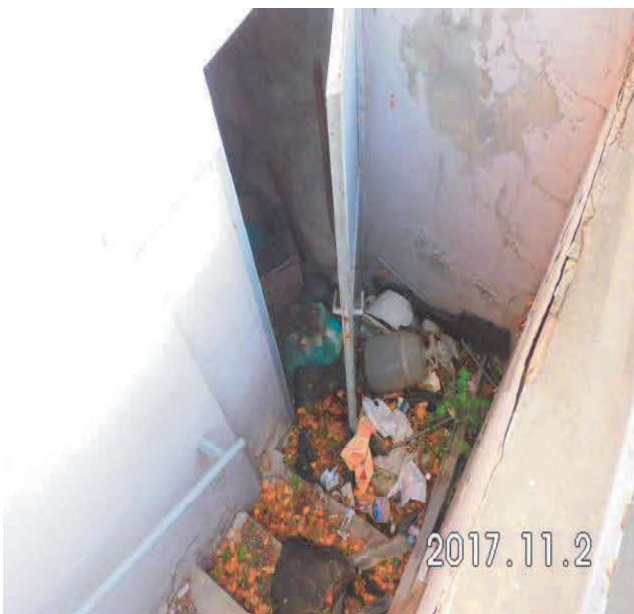
Az épület egy része alápincézett, A pince kihasználatlan, a lejárata évek óta tele van szeméttel, a pincébe bemenni sem lehet.

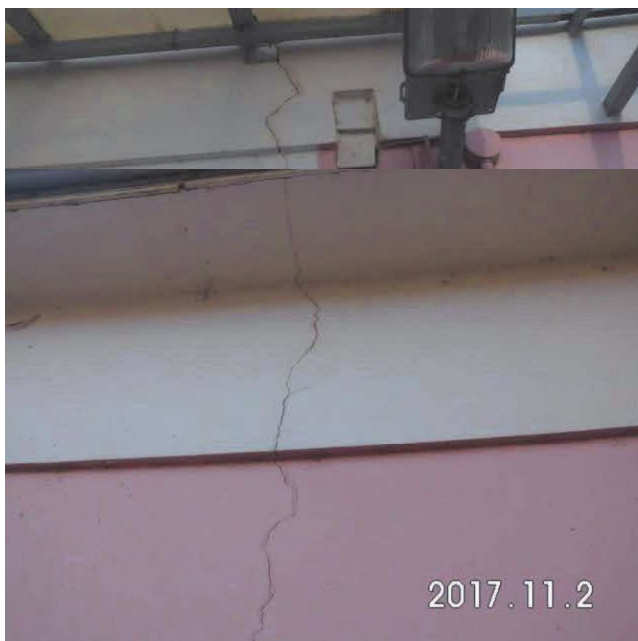
Az épület falazatán szerkezeti repedések vannak.

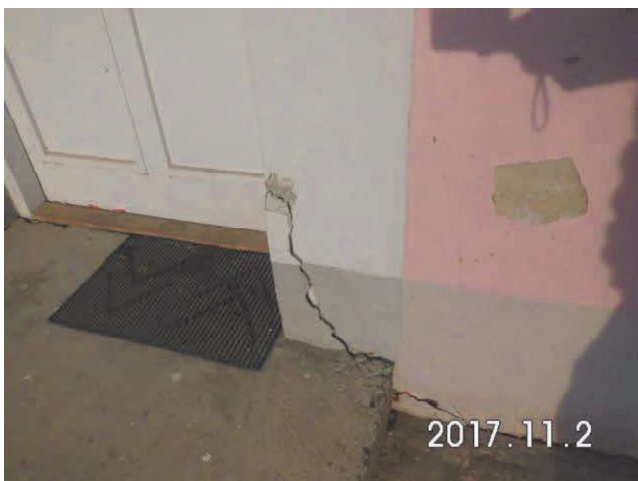
A nem megfelelően elvezetett csapadékvíz az épület süllyedéséhez vezetett.

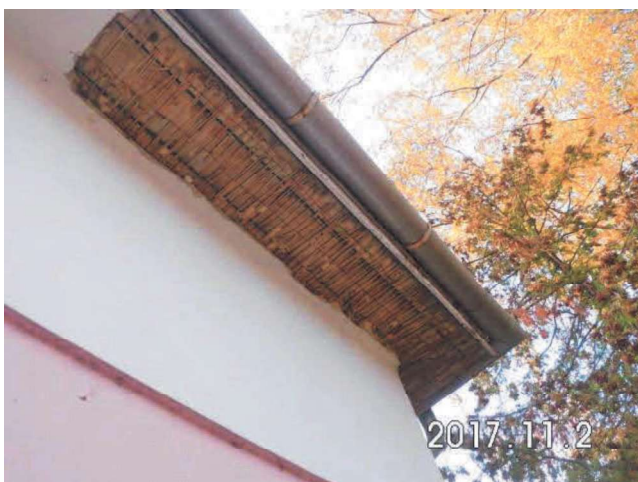
Az eresz alja leszakadt

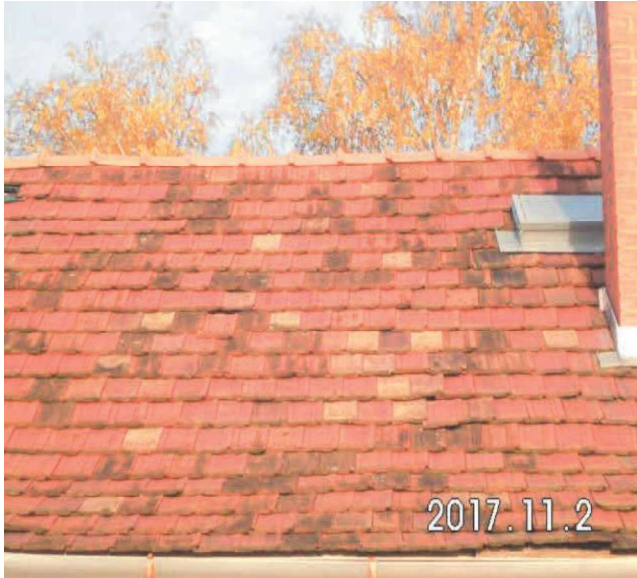
A tetőfedésen rendszeresen elmozdulnak a cserepek, alatta a tetőszerkezet és a földém ázik, gombásodik, korhad.

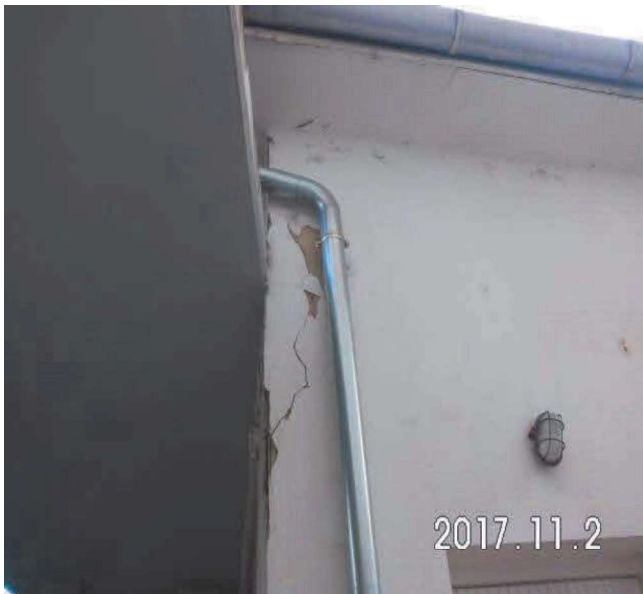
Az ereszek teli vannak falevéllal, így a víz a falra folyik.

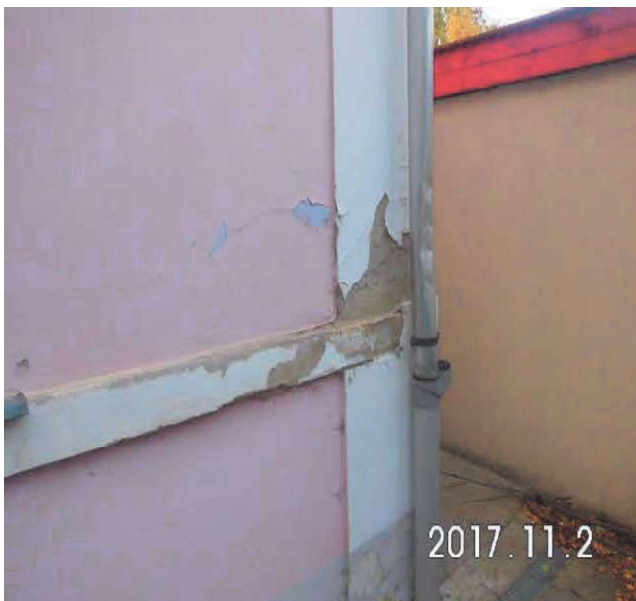
Az esővíz levezető csatorna sérült, a víz ráfolyik a falra és áztatja azt.

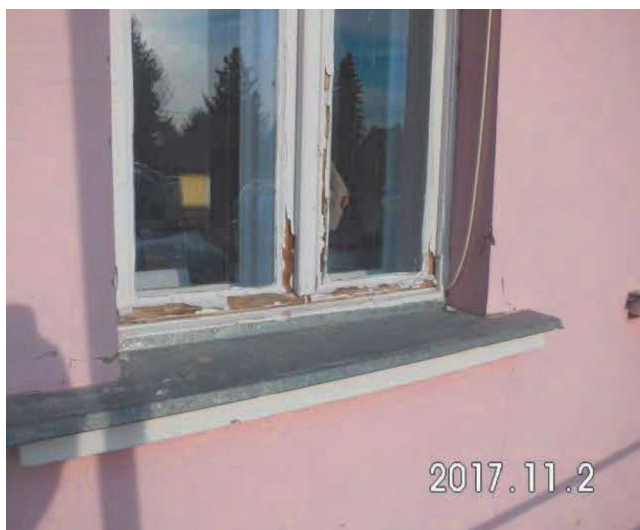
A nyílászárókról a festék lepereg,  
a nyílászáró anyaga tönkremegy.

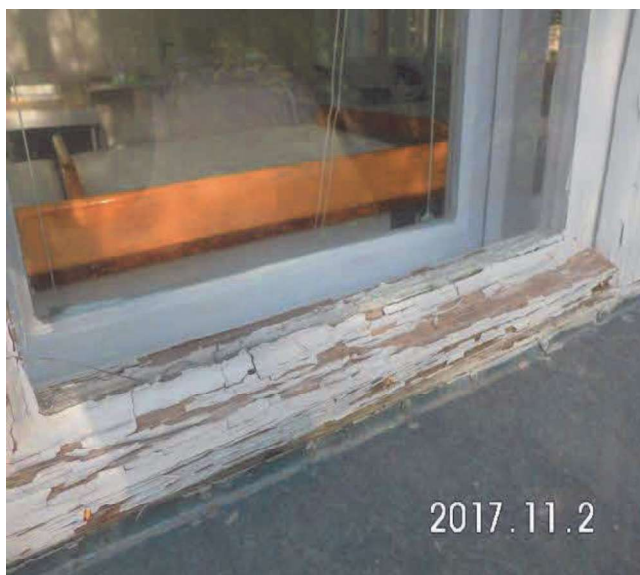
A karbantartás hiánya miatt a  
nyílászárók felülete elvesztette  
ellenálló képességét az időjárással  
szemben.

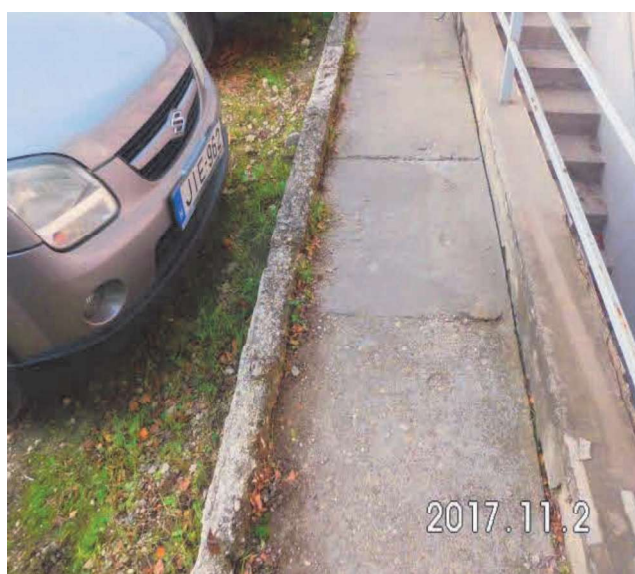
Az épület körüli járda és annak  
szegélye balesetveszélyes.

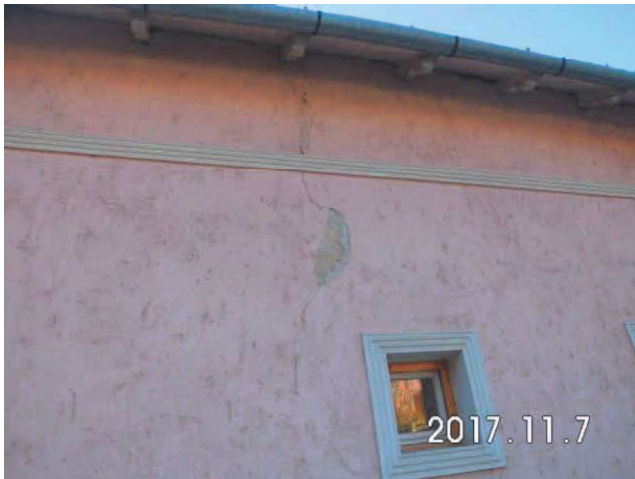
Az épület falazatán szerkezeti repedések találhatóak.

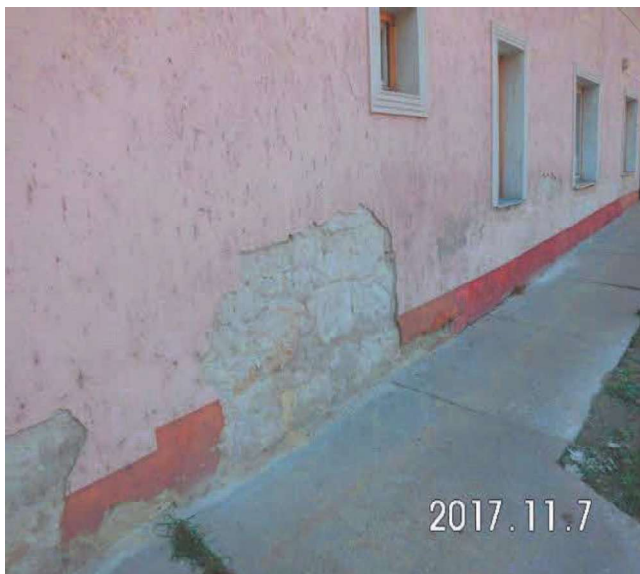
A lábazati vakolat és maga az építő kő is mállik.

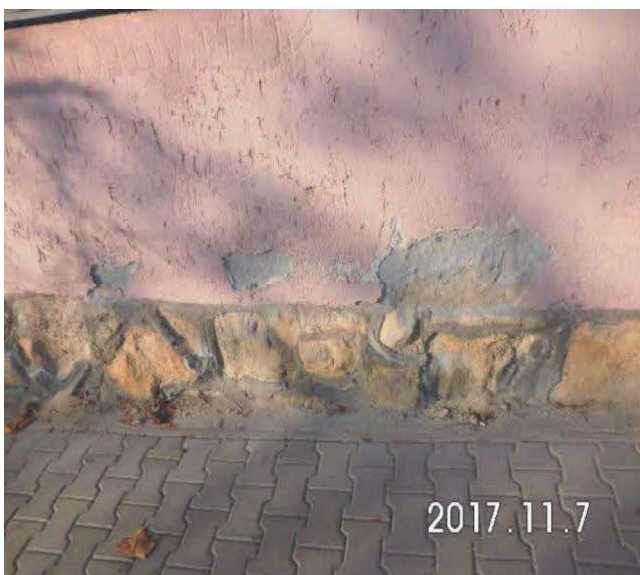
A felázások nagy része a hiányzó nedvesség elleni szigetelésből adódik, míg a másik részét a nem megfelelően elvezetett csapadékvíz okozza.

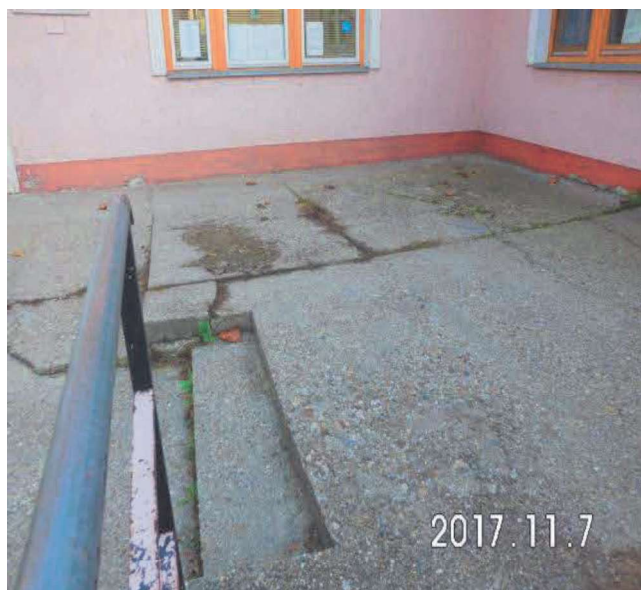
A betonból készült terasz repedezett, a járda megsüllyedt. Balesetveszélyes!

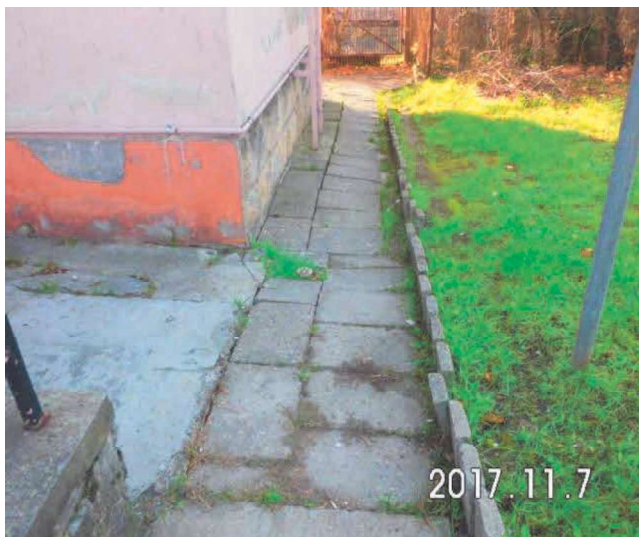
A járda nem megfelelő állapota miatt a víz az épülethez folyik. A járda lapok egyenletlenek a szegélyek elmozdultak.

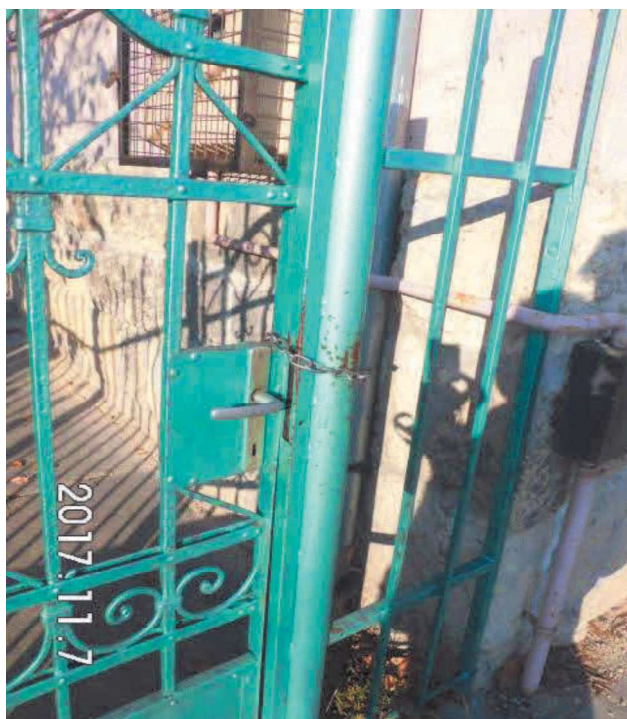
A kapuk az oszlopok elmozdulása miatt nem zárhatók.

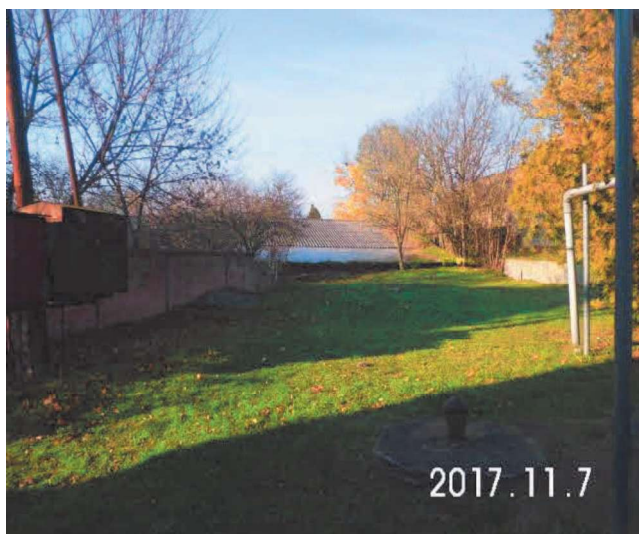
A hátsó udvar rendezett, de a kerítés sérült, hiányos.

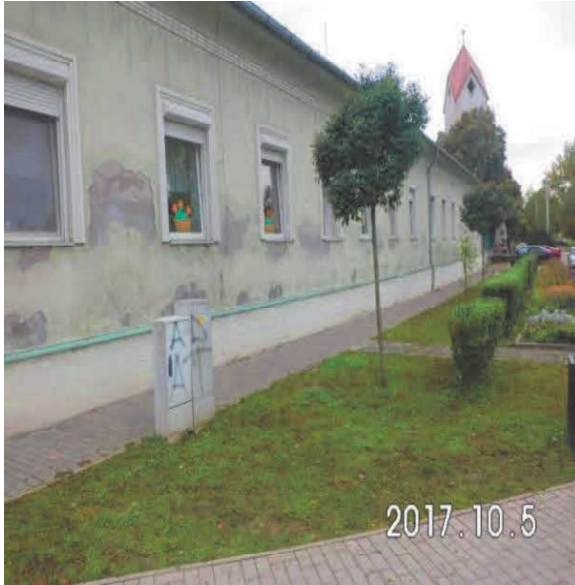
A vízszigetelés hiánya erősen megmutatkozik a homlokzaton

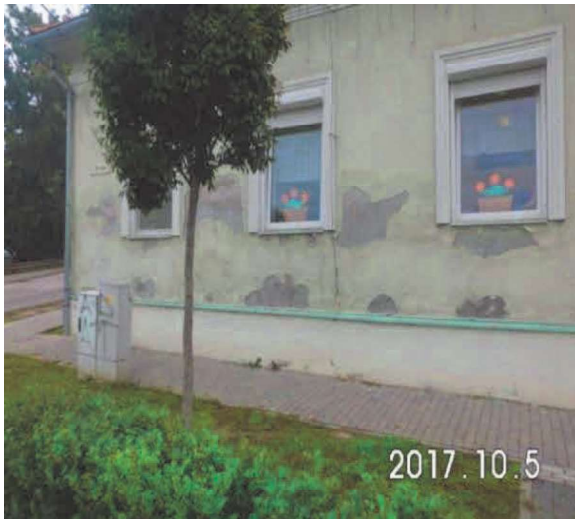
. A drénezés hatására a konyha melletti csoportszoba mennyezete, falazata megrepedezett.

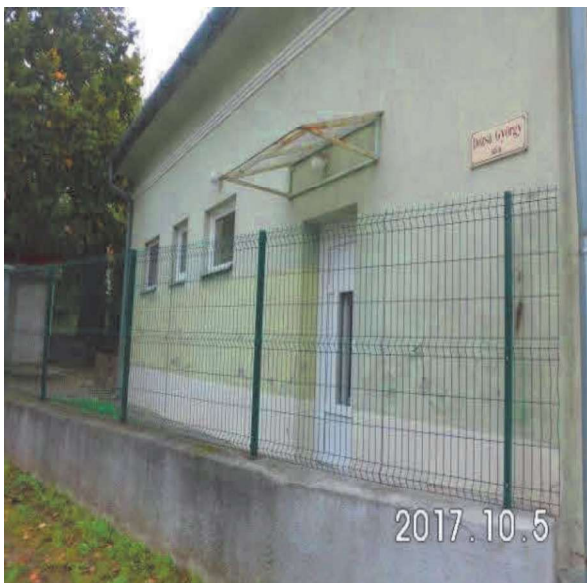
Az épület bármely oldalát is nézzük, a falazat vizesedése mindenhol jelentkezik.

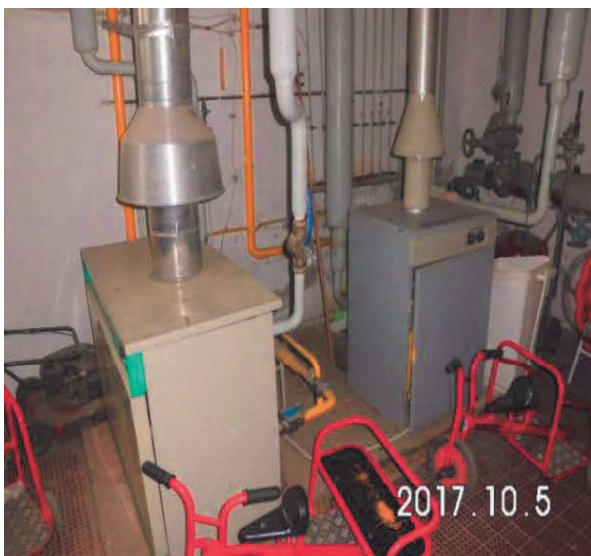
A kazánok és a kazánház is elavult, cseréjük az elkövetkező öt éven belül esedékes.

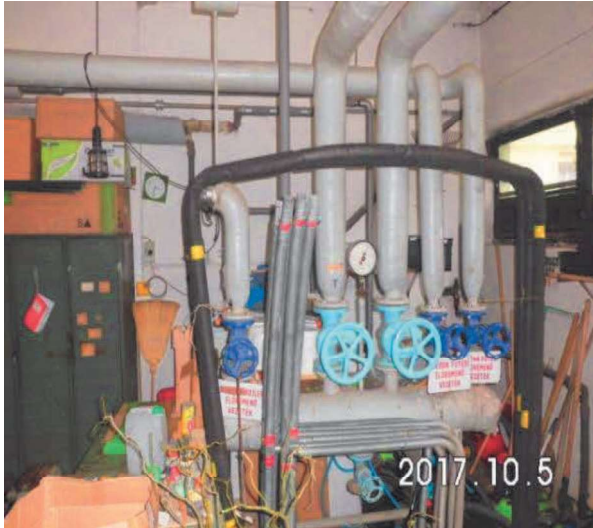
A fűtési rendszer teljesen fel kell újítani.

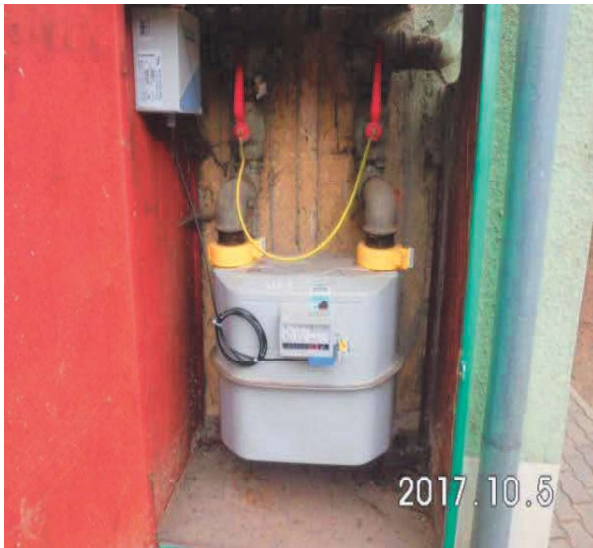
A gázóra modern távleolvasóval van ellátva. A gázóra-szekrény belseje viszont rozsdásodik, hátsó fala mállik.

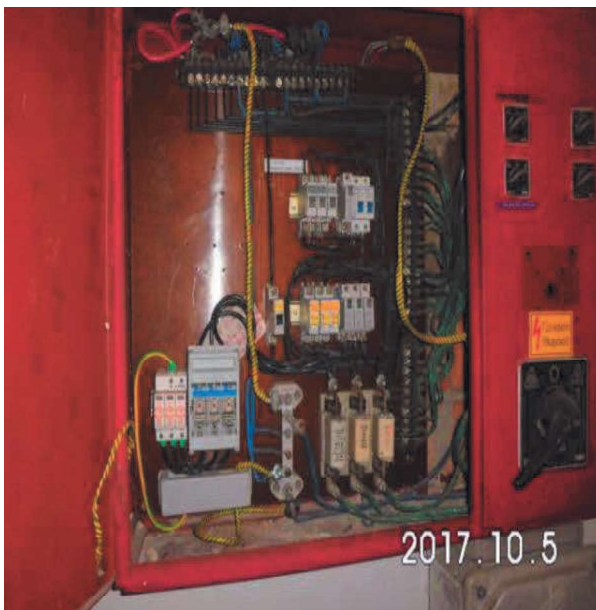
Az elektromos főelosztó már nem felel meg az előírásoknak, balesetveszélyes. a teljes hálózat felújításra szorul.
