#### **a Tópart u. 34. sz. alatti támfalra vonatkozó kérelemről**

# STATIKAI SZAKÉRTŐI VÉLEMÉNY

a Biatorbágy, Tópart u. 34. sz. telek támfaláról

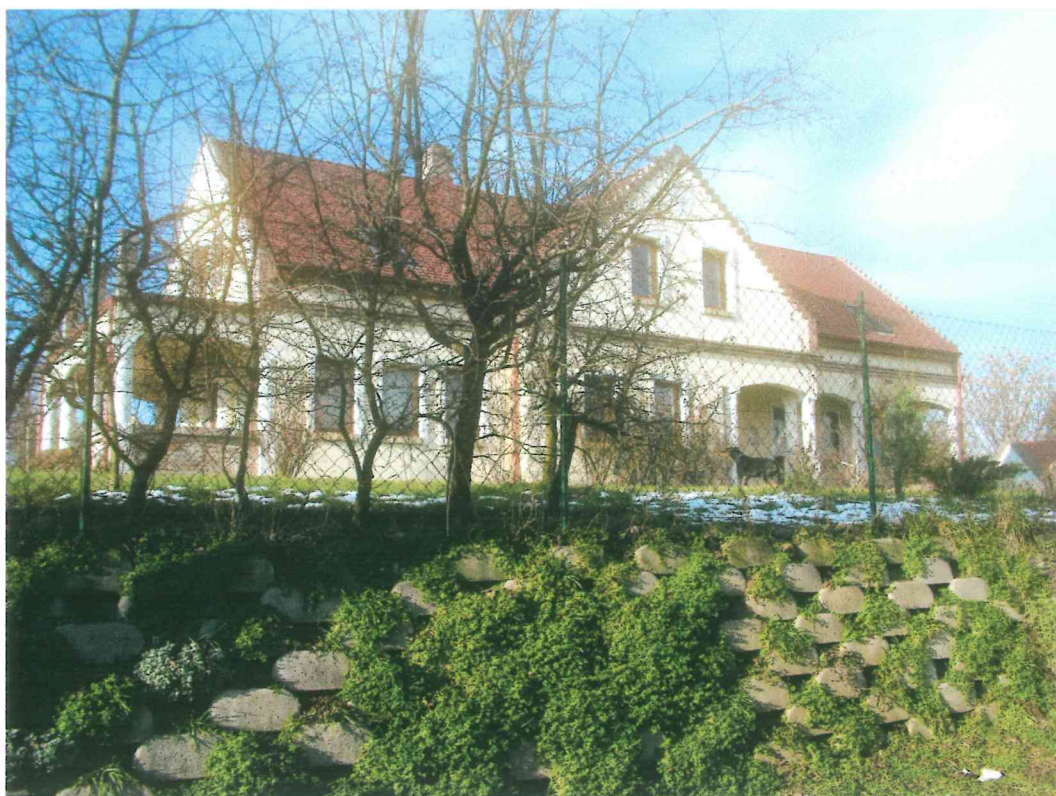
A szomszédos növénytámfal

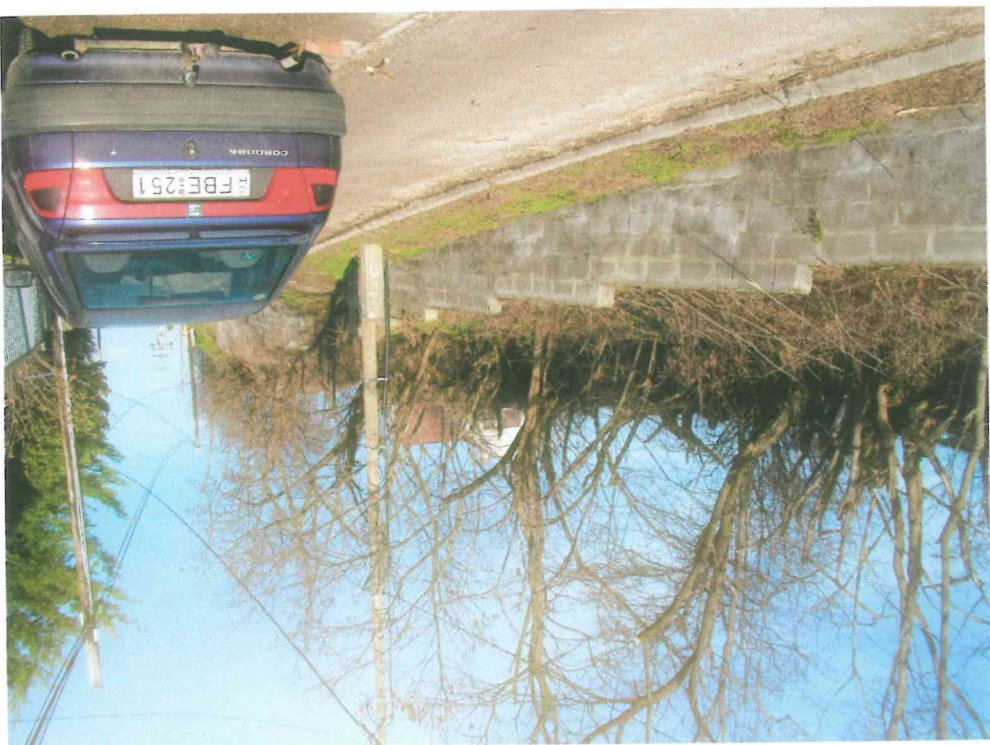
A megdőlt támfal

Vagyis a megépült fal csak „súlytámfalként” tud működni, amihez azonban a 20 cm vastagság semmiképpen nem elegendő. A támfal több helyen megrepedt, valamint erősen megdőlt, ami azt feltételezi, hogy hosszú távon semmiképpen nem megtartható szerkezet épült. Feltételezhető, hogy a támfalhoz használt beton nem a magasépítésben használt nagy-szilárdságú (min. C20) beton, hanem az útépítésben használatos, jóval kisebb szilárdságú CK beton.

Mindezek alapján javaslom a támfal teljes elbontását, és egy új, korrektül megtervezett, az igénybevételeknek megfelelő támfal megépítését. Megoldásként felmerülhet vb. szögtámfal építése, vagy előregyártott betonból kialakított növénytámfal.

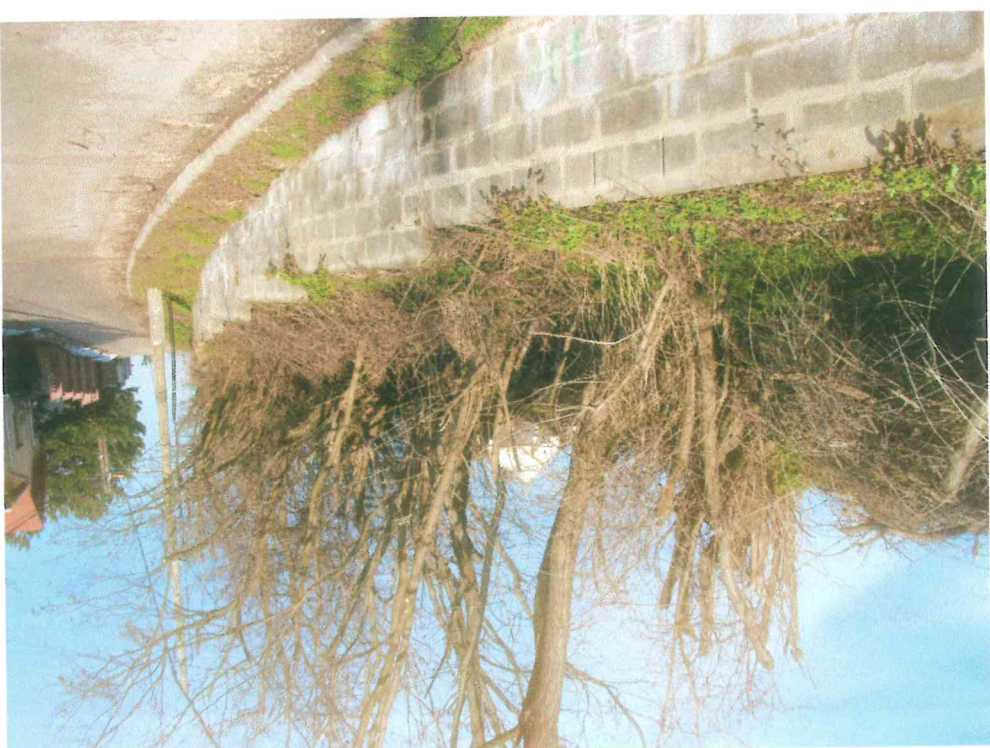
Az íves, lépcsős vb. támfal

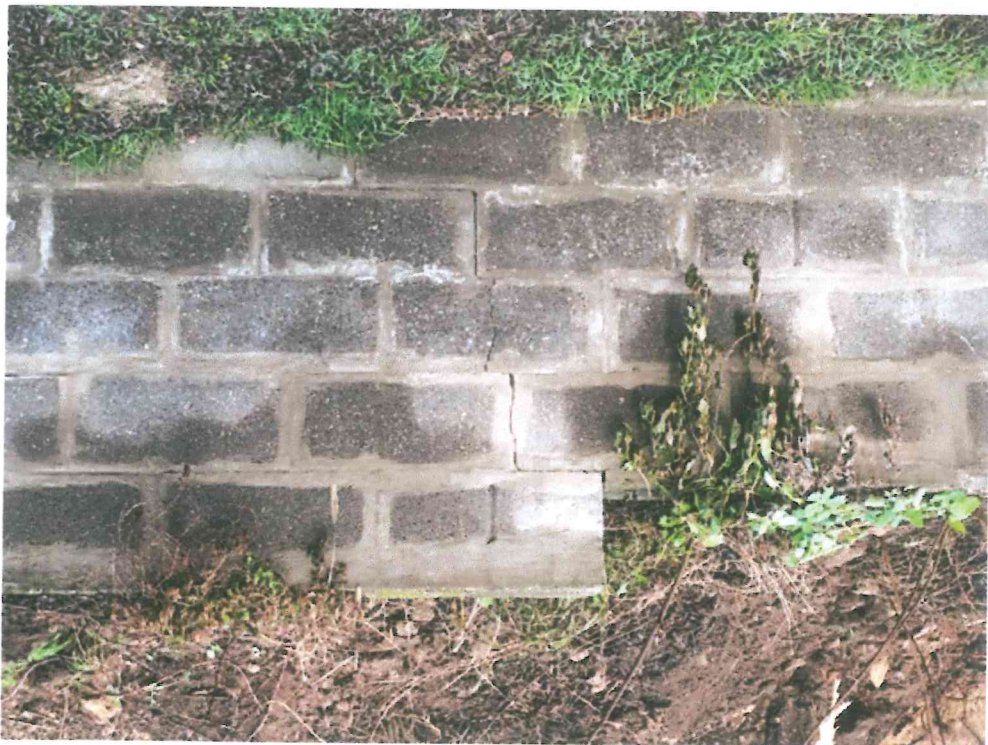
Megdőlt, repedezett támfal

A támfal több helyen repedezett, sérült. A repedésekből egyértelműen következik, hogy a vasalása nem megfelelő, ill. a gyenge minőségű betonban nem megfelelő az acélszálak lehorgonyozása. Maga a támfal szerkezeti kialakítása sem megfelelő, a súlytámfalként működő szerkezet ebben a méretben nem elegendő. Ezt jól bizonyítja az erősen megdőlt (8-10 cm) támfalszakasz is. Nem készült a támfal mögött szivárgó, így a mögé bejutó nedvesség további terhelést okozhat.

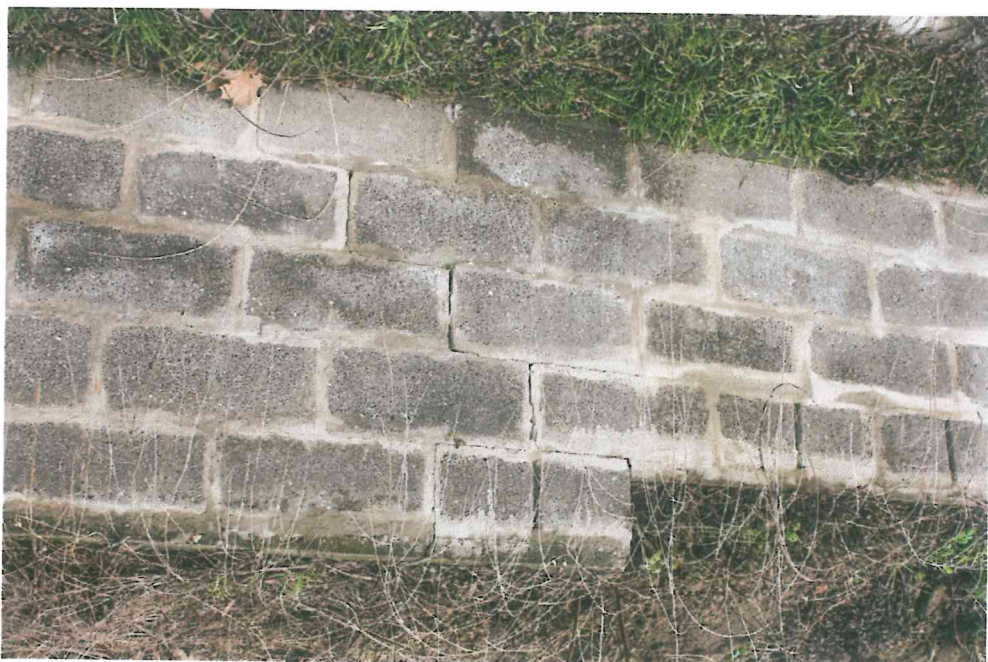
Repedések a támfalon

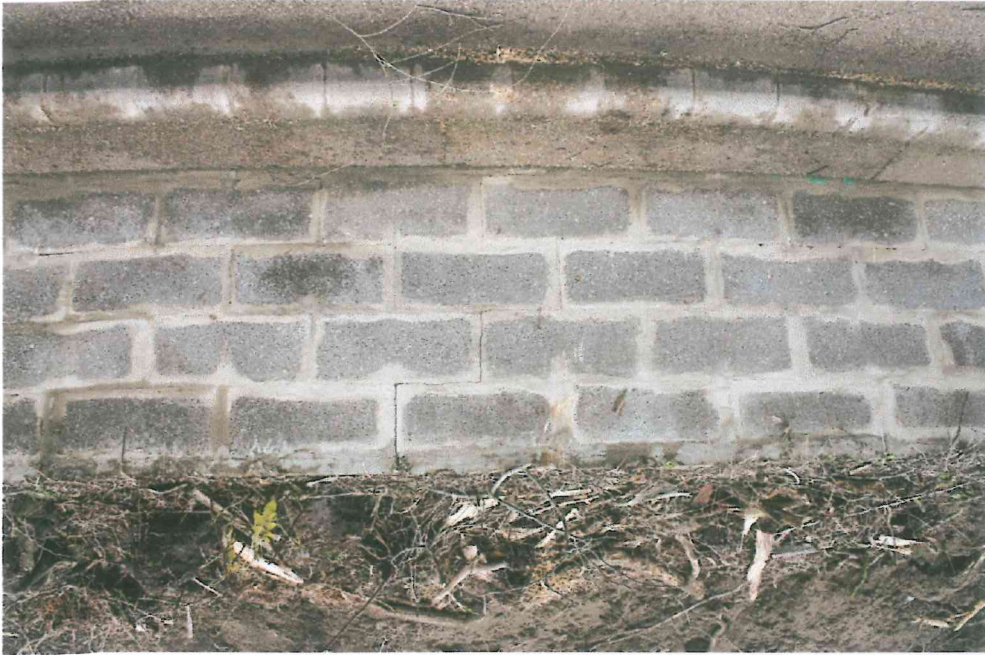
Repedések - a növényzetből jól látható,  
hogyan a támfalat nem lehetett szögálmfalaként kialakítani

A zsaluköves vb. támfal 20 cm vtg zsalukőből épült, igen kevés vasalással. A betöltött beton igen porlékony, statikailag erősen kifogásolható minőségű. A meglévő rézsű fával, bokorral benőtt oldala azt bizonyítja, hogy a megépült támfal nem „szögtámfal” kialakítású, vagyis nem egy „L” alakú szerkezet, aminek vízszintes szára belóg a megtámasztandó föld alá.

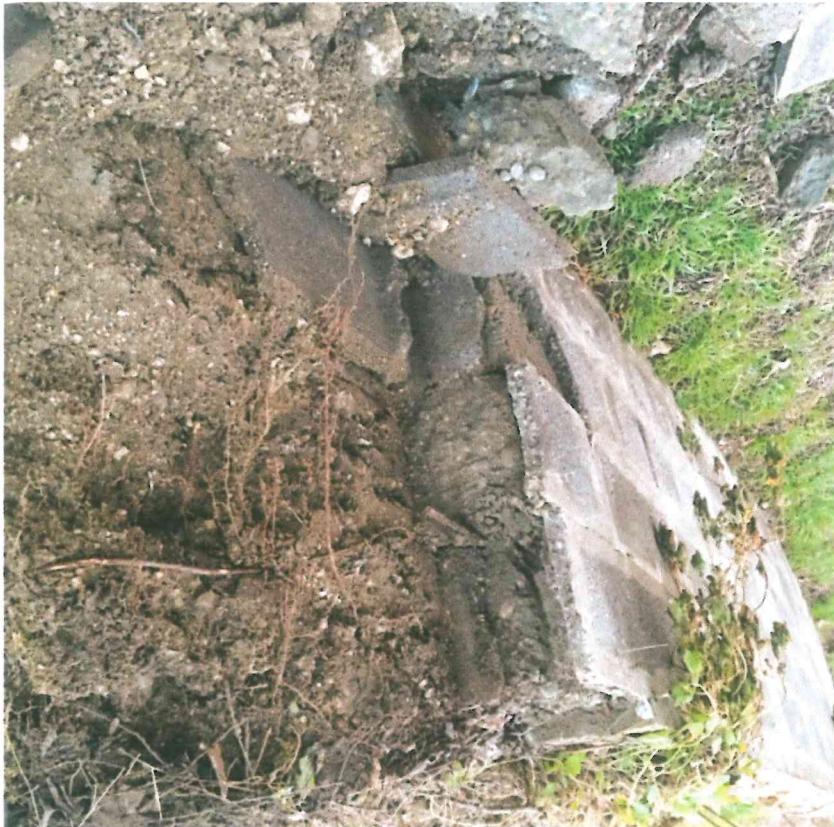
Erősen meggdült támfal, minimális vasalással

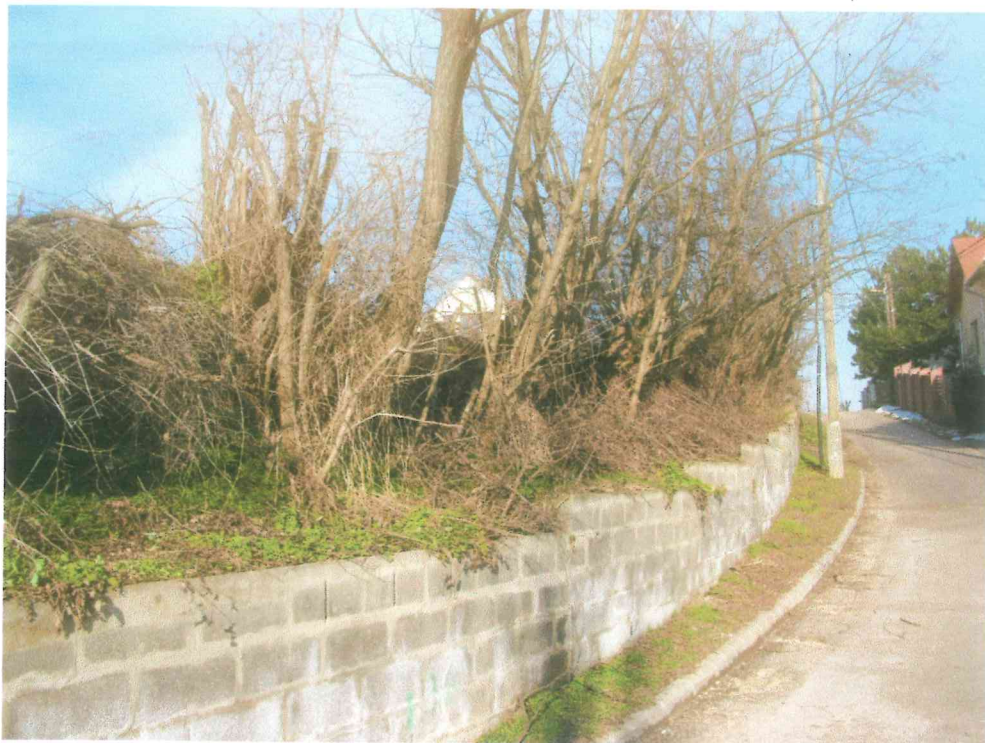
Az íves, lépcsős vb. támfal

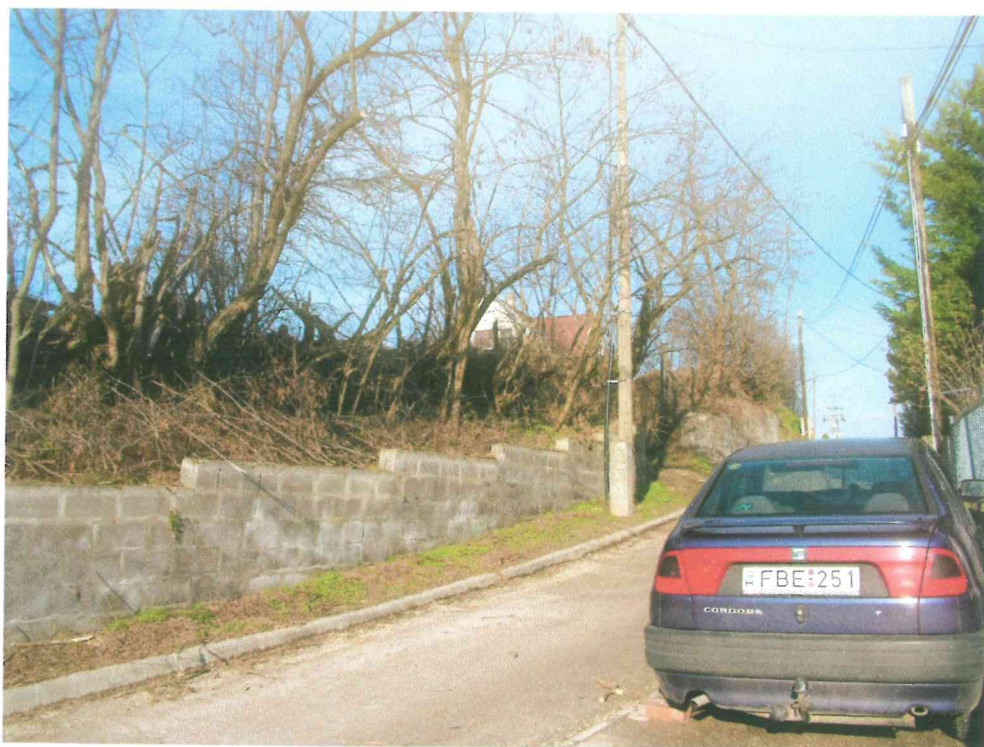
A megdőlt támfal

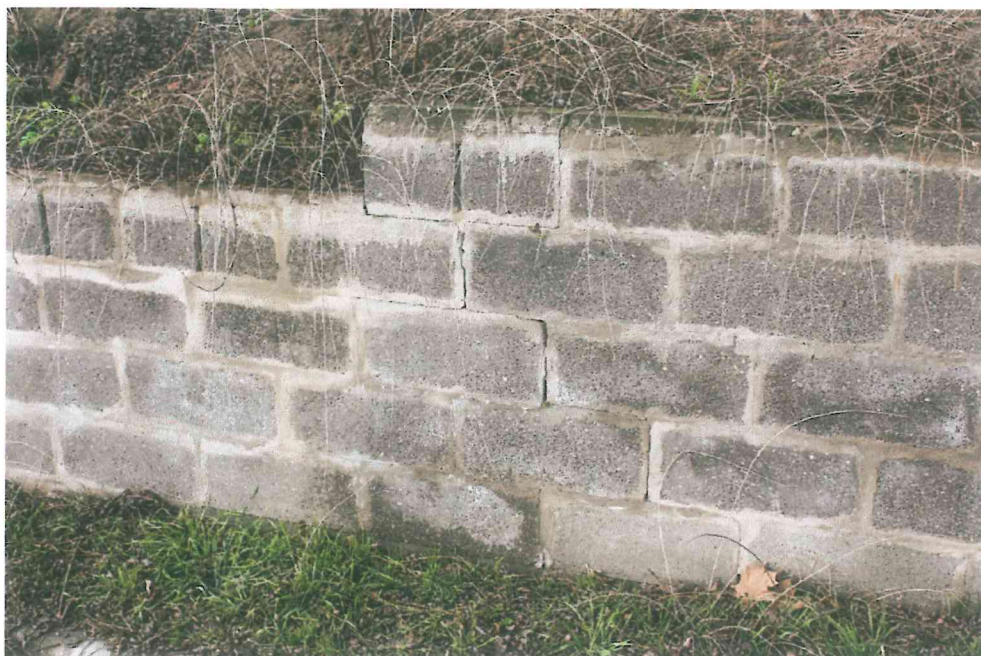
Repedések a támfalon

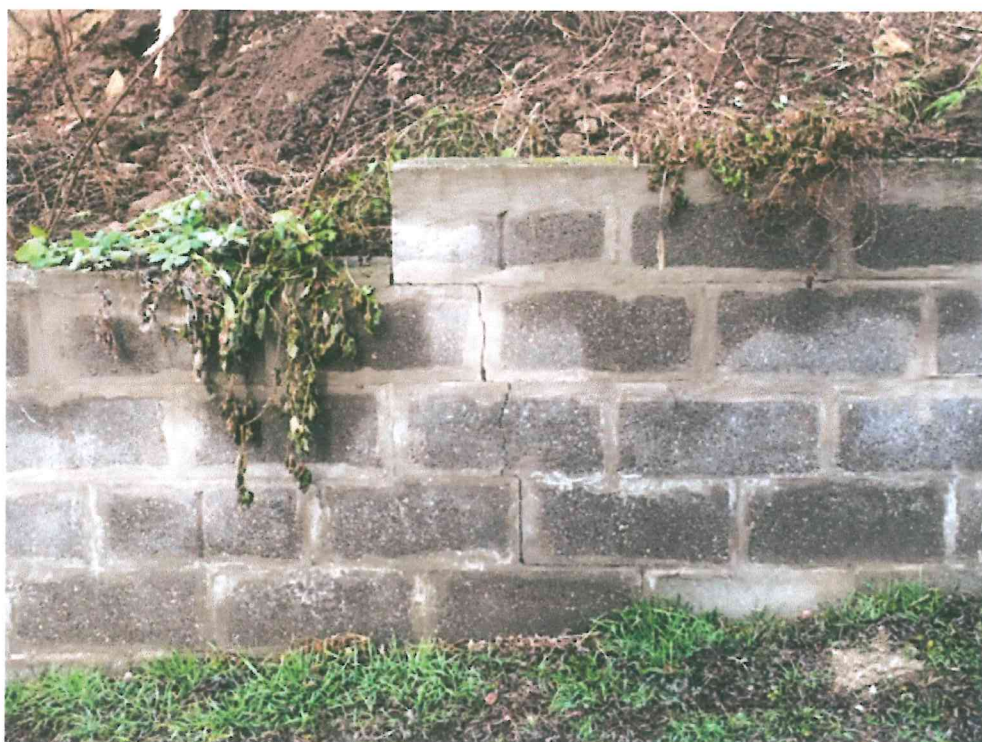
Megdől, repedezett támfal

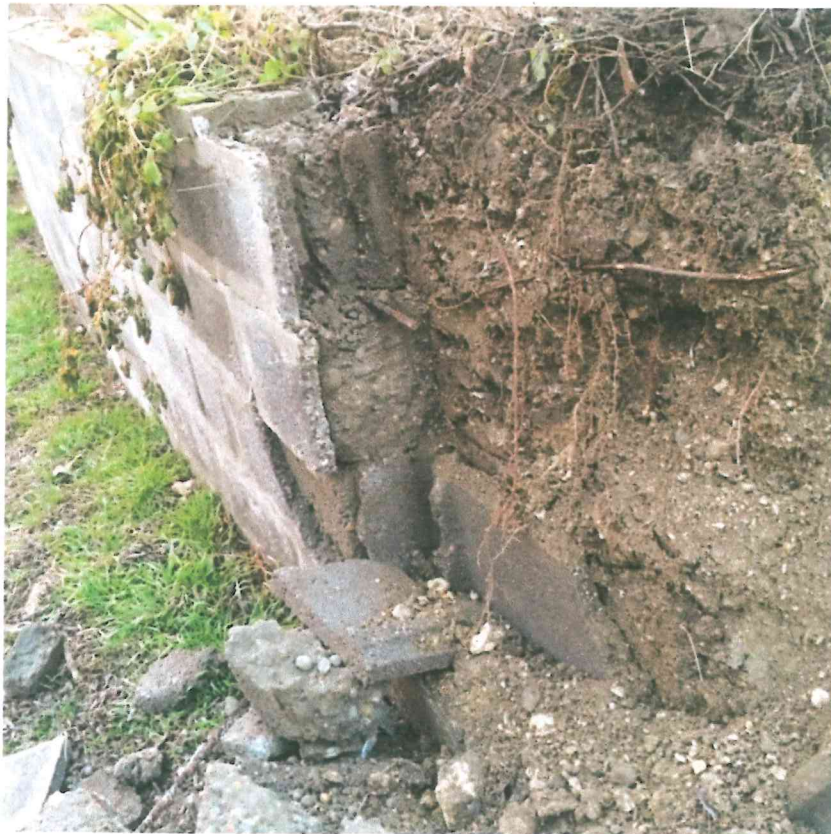
**Erősen megdőlt támfal, minimális vasalással**

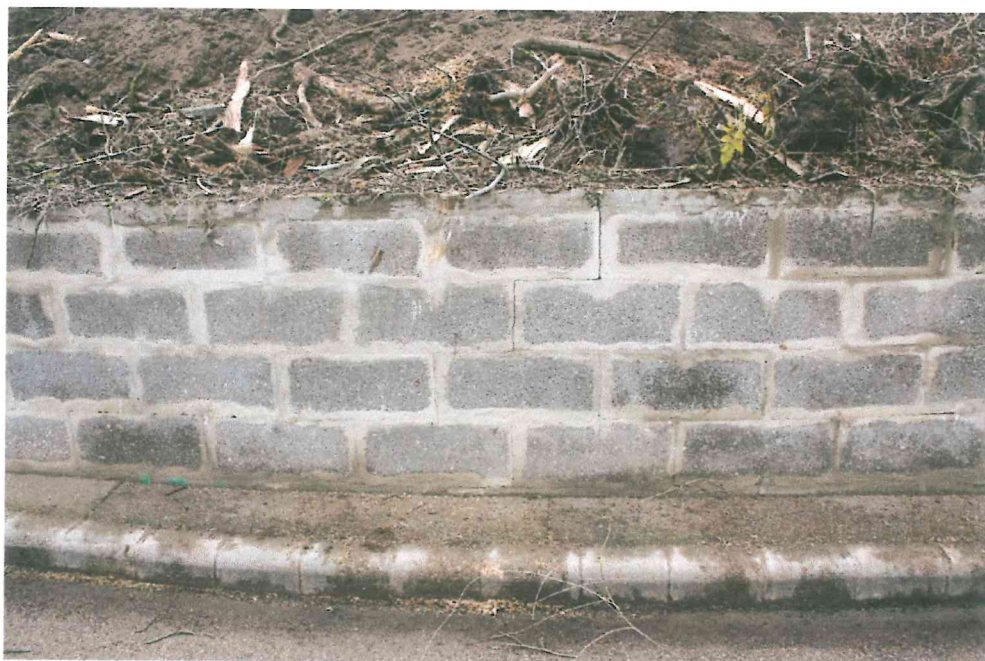
**Repedések - a növényzetből jól látható,  
hogy a támfalat nem lehetett szögtámfalként kialakítani**
