AZ ELŐTERJESZTÉS CÍME: A Csokonai utcai beszakadással kapcsolatos vis maior pályázat és a 187/2023. (VI. 29.) képviselő- testületi határozat módosításáról

MŰSZAKI SZAKVÉLEMÉNY
és beavatkozási terv

**VIS MAIOR jellegű pincebeszakadás helyreállítása a Csokonai
utca 1. sz. ingatlan előtti 397 hrsz. önkormányzati tulajdonú**

1. Átnézeti helyszínrajz
2. Kutatóakna biztosítása
3. Trapézácsolat kialakítása

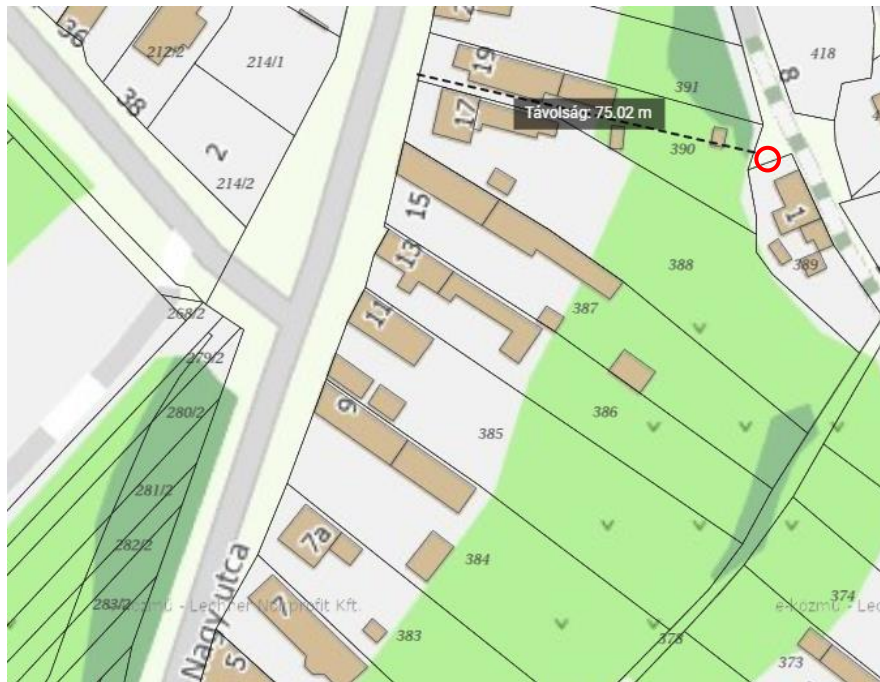
1. ábra – a káresemény helyszíne

A beszakadt pince a Csokonai utca alatt húzódó Nagy utca 19. sz. ingatlanról indul. A szakadási kürtő ~3-4 m² területű, és ~5 méter mély.

Az omlással érintett pince bejárható, benyúlik a közterületi út alá, veszélyezteti az útban húzódó közművek épségét, valamint az utcán folyó közlekedés épségét. A pince bejárata a Nagy utca 19. ingatlan utcafronti bejáratától 75 méterre található. A homlokfal megbillent, a bejárat mögött nagyméretű repedés található.

Az önkormányzat a beszakadás környékét elkerítette, a szakadásra figyelmeztető táblákat kihelyezte. Csapadékos időben az omlások folytatódhatnak, a nyílt üreg jelenleg is rendkívül balesetveszélyes! A szakszerű tömedékelés elvégzése sürgősen javasolt!

A 397 hrsz. közterületen lévő pincebeszakadást bányászati módszerrel fel kell tární, a vájvéget meg kell kutatni. A tömedékelés megkezdése előtt a pince bejárati szakaszánál zárófalazatot kell építeni.

A tömedékelések során el kell végezni az omlások helyének kitakarítását keretácsolat biztosítás mellett, ~5,0 m mély akna lemélyítésével a pincetalpig.

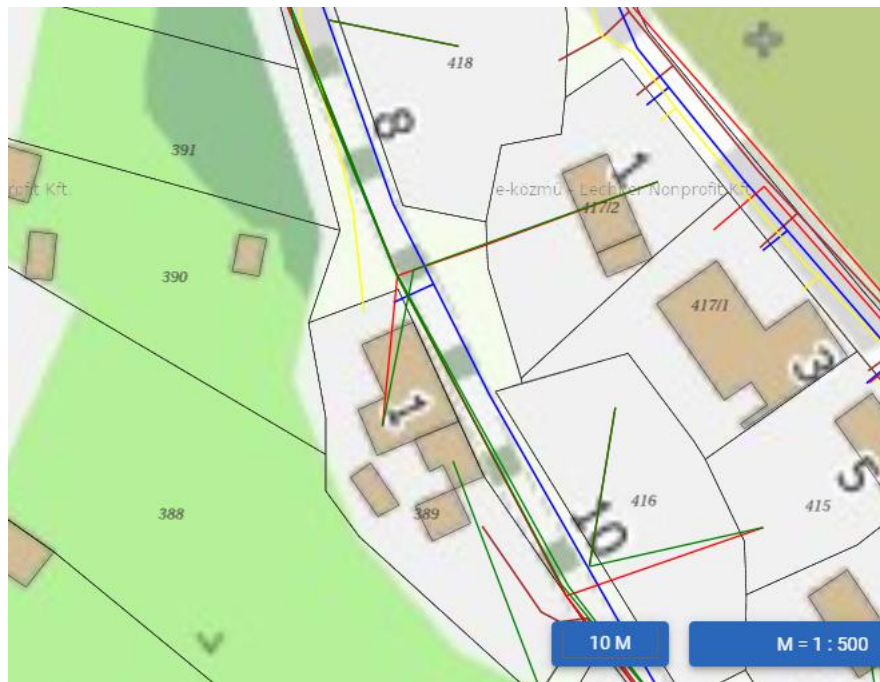
2. ábra - közműtérkép

A beszakadás környezetében az alábbi közművek épültek ki az E-közmű nyilvántartása szerint:

- Ivóvízvezeték – ÉDV Északdunántúli Vízmű Zártkörűen Működő Részvénytársaság 2800 Tatabánya, Sárberek utca 100.
- Elektromos légkabel - ELMŰ Hálózati Kft. 1132 Budapest, Váci út 72-74
- Gázvezeték - OPUS TIGÁZ Gázhálózati Zártkörűen Működő Részvénytársaság 4200 Hajdúszoboszló, Rákóczi utca 184.
- Hírközlési légkabel – Magyar Telekom Távközlési Nyilvánosan Működő Részvénytársaság 1097 Budapest, Könyves Kálmán körút 36

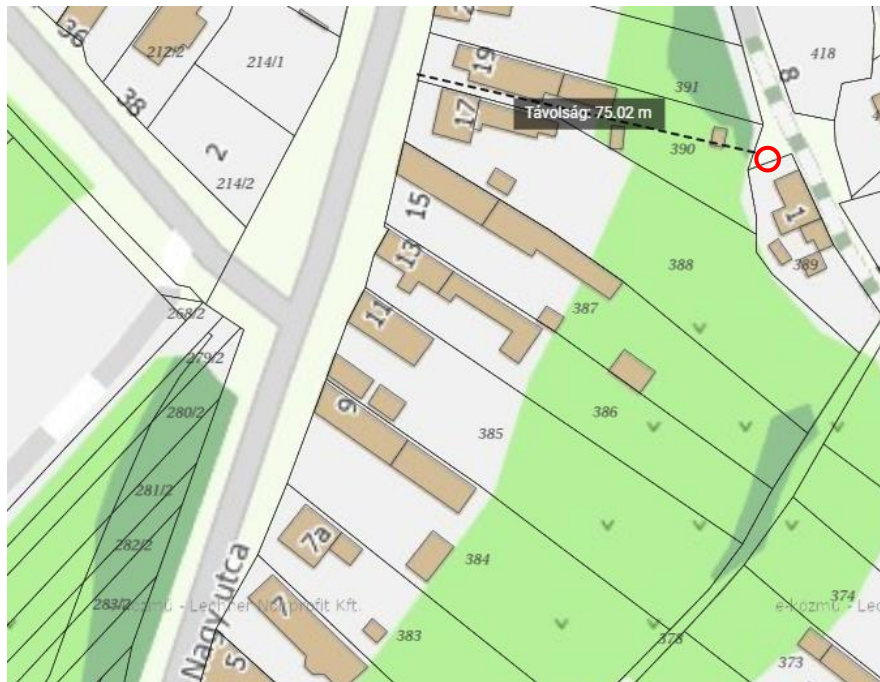
1. ábra – a káresemény helyszíne

Az omlással érintett pince bejárható, benyúlik a közterületi út alá, veszélyezteti az útban húzódó közművek épségét, valamint az utcán folyó közlekedés épségét. A pince bejárata a Nagy utca 19. ingatlan utcafronti bejáratától 75 méterre található. A homlokfal megbillent, a bejárat mögött nagyméretű repedés található.

Az önkormányzat a beszakadás környékét elkerítette, a szakadásra figyelmeztető táblákat kihelyezte. Csapadékos időben az omlások folytatódhatnak, a nyílt üreg jelenleg is rendkívül balesetveszélyes! A szakszerű tömedékelés elvégzése sürgősen javasolt!

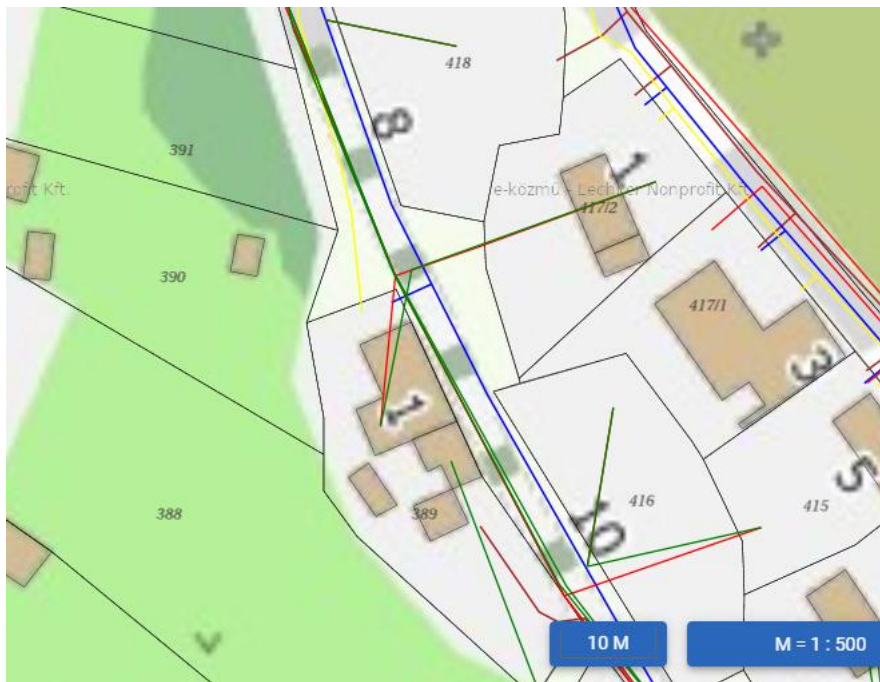
2. ábra - közműtérkép

A beszakadás környezetében az alábbi közművek épültek ki az E-közmű nyilvántartása szerint:

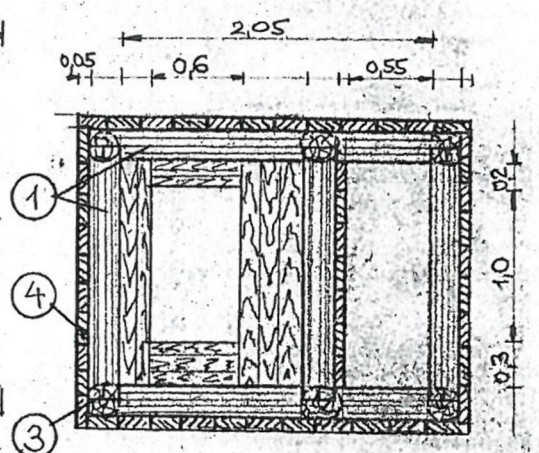
F/7 Kutatbakna

Egyszállyos akna
(soros keretézéssel)

(feszkes keretézéssel, béleléssel)

Kétosztályos akna
(soros keretézéssel)

Sqr. szám	Megnev. - db/egys.	Sqr. szám	Megnev. - db/egys.
1.	Fogazott keretácsolat 4 v. 5	4.	Bélelés 35 - 45 db/m
2.	Tartógerenda 2 v. 3	5.	Nyugpadbeart [50mm] 1,3 m ² /db
3.	Feszke 4 v. 6	6.	Létra (szél: 40cm, hossz 4m)
