Sorszám	Hrsz.	Cím	Megnevezés	Védettségi fok	Javasolt védettségi fok
20.	043/4	Dózsa György út	Sarlós Boldogasszony-kápolna	Nincs	Helyi egyedi védelem

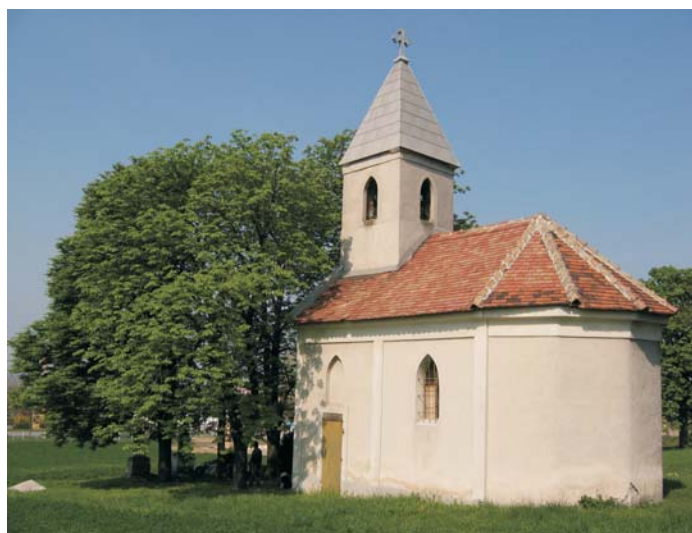
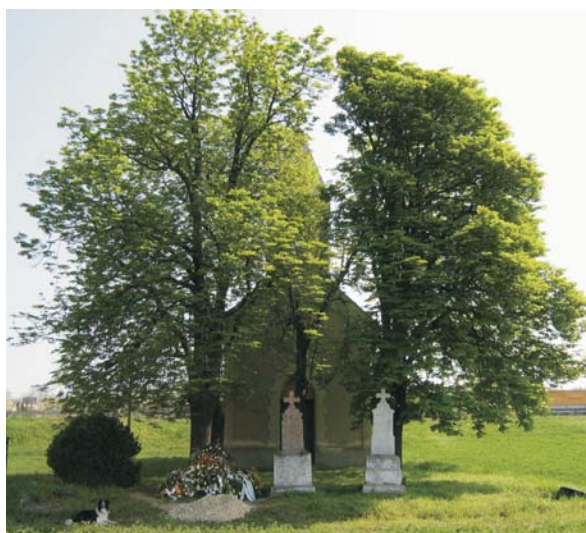
## Fotók

Tetőforma, -héjazat	Nyílászárók	Lábazat
Kontyolt nyeregtető cserépfedéssel, toronysisak: bádóg	Csúcsíves záródású ablakok, vakablakok	Faragott terméskő cementabacccal vakolva
Melléképület	Pince	Kapu, kerítés
Nincs	Nincs	Nincs
Leírás, jellemzők, védendő érték	Műszaki állapot	Megjegyzés
Neogótikus kápolna. Bejárata felett bádófedésű torony emelkedik. Sokszögű szentély zárja. A bejárati ajtó kerete terméskő. A csúcsíves záródású ablakok közül a két elülső vakablak, a másik kettő eredeti négyosztatú, faszerkezetes. A sarkokat és a falmezőket a főpárkányig felfutó pilaszterek díszítik. Az ormfalon a tető vonalát neogótikus vakolatdíszek követik. A párkányok szintén vakoltak.	A lábazat vizesedik, a vakolat mállik a vaskapu rozsdás, az ablakok keretei festékhibásak	A felvétel ideje: 2004. 04. 23.  A kápolna környezete rendezett, az épület előtt értékes vadgesztenyefák állnak.

<b>Felújítási, helyreállítási javaslatok</b>			
<b>Tető</b>	<b>Homlokzat</b>	<b>Nyílászárók</b>	<b>Egyéb</b>
	A lábazat vizesedését meg kell szüntetni, a vakolathibák javítandók	A kapu eredeti állapotában helyreállítandó, a nyílászárók festékhibái javítandók. Az ablakok előtt lévő rács kicserélendő.	
<b>Melléképület</b>	<b>Pince</b>	<b>Kapu, kerítés</b>	
<b>Támogatások</b>			<b>Felújítás időpontja</b>
<b>Tulajdonviszony</b>			
Egyházi tulajdon			
<b>Egyéb javaslatok</b>			
A kápolna és környezete megőrzendő.			
<b>Fotók</b>
