Sorszám	Hrsz.	Cím	Megnevezés	Védettségi fok	Javasolt védettségi fok
22.	2090/2	Dózsa György út 5.	Parasztház	Nincs	-

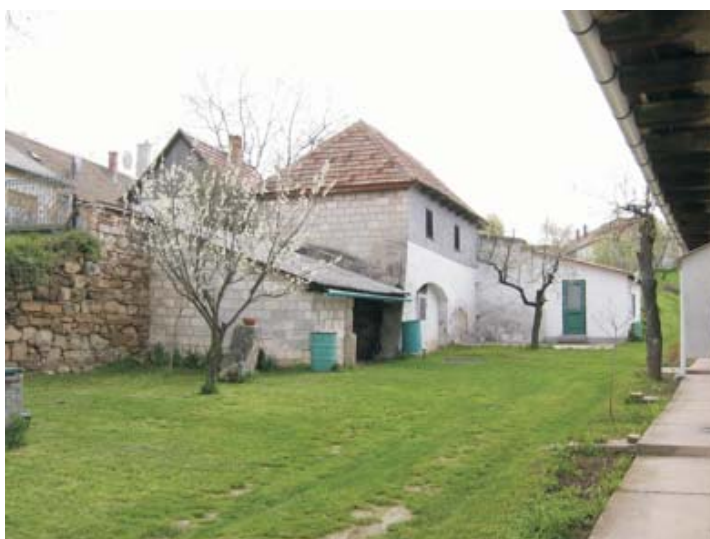
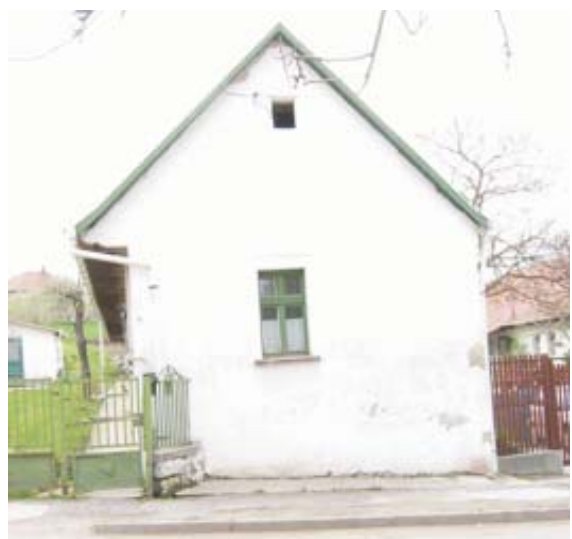
Melléképület	Pince	Kapu, kerítés	Kút
A főépület végénél, annak meghosszabbításaként és az épülettel szemben a telek végében található F+1 emeletes épület. A különálló melléképület téglából épült présház, bolíves bejárattal. A két szintes épület mellett félnyereg tetős toldalékok találhatóak.	Valószínűleg a melléképületben található, de nincsen pontos információ.	Lakatosszerkezetű.	Nincs.

Leírás, jellemzők, védendő érték	Műszaki állapot	Megjegyzés
Vakolt homlokzatú parasztház eredeti nyílászárókkal, az ablakok és az ajtó körül mészke szalagkeretes díszítés a homlokzaton.	Az épület lábazata vizesedik, a tetőszerkezet felújított, a nyílászárók javításra szorulnak.	Felvétel időpontja: 2004.04.19. Maga az épület jelentős értéket nem képvisel, az F+1 emeletes melléképület az értékesebb, a beépítés jellegzetes falusias.

Felújítási, helyreállítási javaslatok			
Tető	Homlokzat	Nyílászárók	Egyéb
	Eredeti állapot szerint felújítandó.	Nyílászárók keretei mázolandók.	
Melléképület	Pince	Kapu, kerítés	
Hullámlemezfedése kicserélése, cserépre, homlokzat vakolandó. Az emeletes épület cserépfedése javítandó. Kívánatos lenne sz eredeti szegmensíves bejáratot eredeti állapot szerint visszaállítani, ide illő ives kapuval zárni.			
Támogatások			Felújítás időpontja
Tulajdonviszony			
Magántulajdon			
Egyéb javaslatok			
Fotók
