Sorszám	Hrsz.	Cím	Megnevezés	Védettségi fok	Javasolt védettségi fok
25.	2087/1	Dózsa György út 11.	Paraszt polgári	Nincs	-

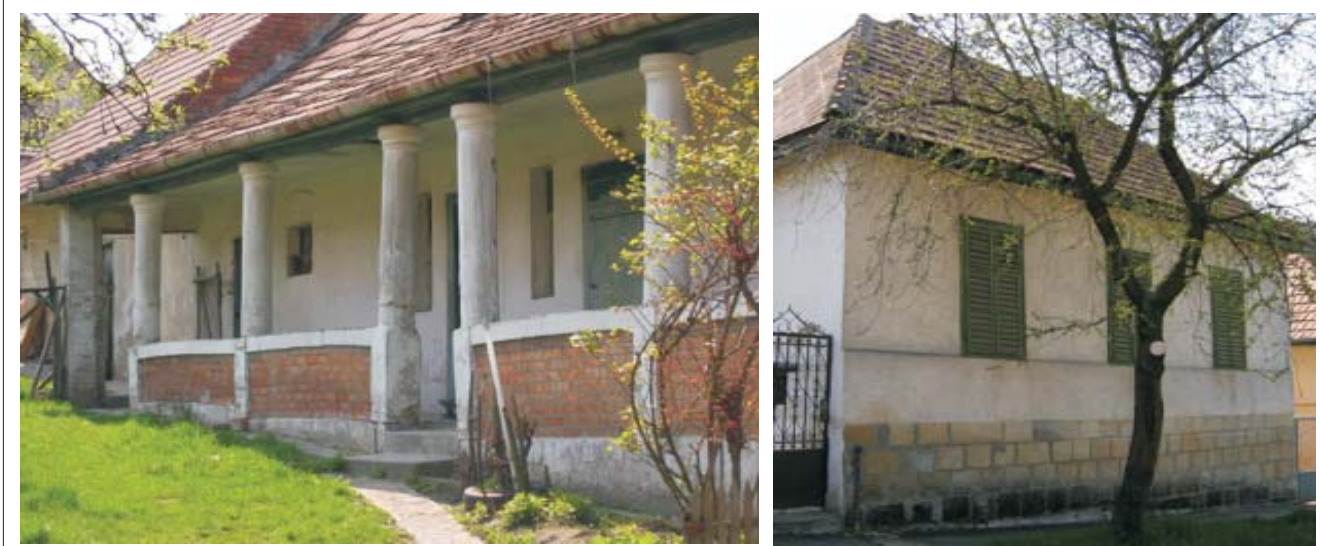
Funkció	Beépítés	Szintszám	Tetőforma, -héjazat	Nyílászárók	Lábazat
Lakó	Oldalhatáron álló, fésűs	FSZ	Kontyolt nyeregtető Cserép	Zsalugáteres, fa ablak, felülvilágítós ajtó	Szabályos alakú terméskő.
Melléképület			Pince	Kapu, kerítés	Kút
A telek végében keresztben az épülettel szemben a másik oldalon helyezkedik el.			Nincs adat.	Kő és téglá oszlopok között vaskapu és léckerítés.	Nincs.
Leírás, jellemzők, védendő érték			Műszaki állapot	Megjegyzés	
A főépület az utcáfrontról egy polgári lakóház, melyhez "L" alakban egy kerek oszlopos tornácos parasztház csatlakozik.			Az épület utcai traktusa jó állapotú, az udvarinál a tornác oszlopain repedések vannak, a tető megrogyott, a vakolat hiányos.	Felvétel időpontja: 2004.04.19.

Felújítási, helyreállítási javaslatok			
Tető	Homlokzat	Nyílászárók	Egyéb
A tető szerkezet felújítandó.	Eredeti állapot szerint felújítandó.	Nyílászárók keretei mázolandók.	
Melléképület	Pince	Kapu, kerítés	
Támogatások			Felújítás időpontja
Tulajdonviszony			
Magántulajdon			
Egyéb javaslatok			
Fotók
