Sorszám	Hrsz.	Cím	Megnevezés	Védettségi fok	Javasolt védettségi fok
28.	2074/1	Dózsa György út 35.	Parasztház	Nincs	-

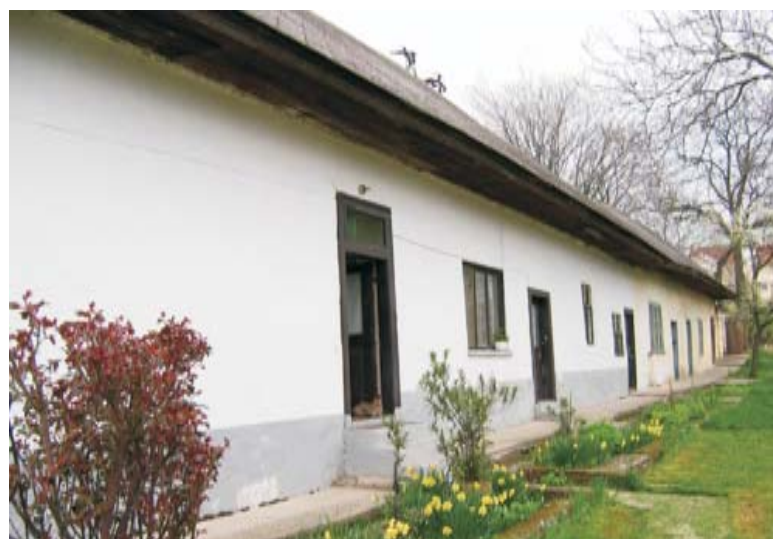
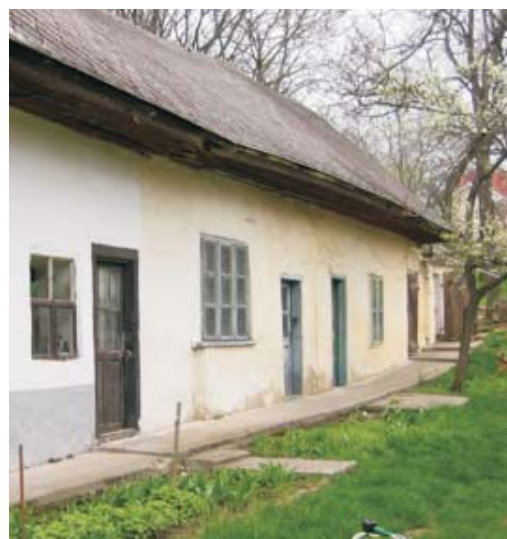
#### Fotók

Funkció	Beépítés	Szintszám	Tetőforma, -héjazat	Nyílászárók	Lábazat
Lakó	Oldalhatáron álló, fésűs	FSZ	Kontyolt nyeregtető Pala	Négy osztatú, fa	Vakolt
<b>Melléképület</b>		<b>Pince</b>		<b>Kapu, kerítés</b>	<b>Kút</b>
Az épület végében annak meghosszabításaként és a telek másik oldalán egy kis romos épület. Az épület végében présház és istálló volt, amit lakóházzá alakítottak. A különálló melléképület pajta volt.		Présháznál.		Kőkerítés, lakatos szerkezetű kapuval.	Kerekeskút, a kútház már nem eredeti.
<b>Leírás, jellemzők, védendő érték</b>			<b>Műszaki állapot</b>	<b>Megjegyzés</b>	
Egyszerű parasztház, a nyílászárók nagy részét átépítették, az eredeti ablakok körül szalagkeretes díszítés van.			A tetőszerkezett megrogyott, a vakolat málik, a lábazat vizesedik, a a párkány alsó deszkázata elkorhad.	Felvétel időpontja: 2004.04.19.

<b>Felújítási, helyreállítási javaslatok</b>			
<b>Tető</b>	<b>Homlokzat</b>	<b>Nyílászárók</b>	<b>Egyéb</b>
A tetőszerkezet felújításra szorul.	A szerkezeti falak megerősítése szükséges, a homlokzat vakollása, festése, a lábazat szigetelése.	Nyílászárók teljeskörű felújítása.	
<b>Melléképület</b>	<b>Pince</b>	<b>Kapu, kerítés</b>	
<b>Támogatások</b>			<b>Felújítás időpontja</b>
<b>Tulajdonviszony</b>			
<b>Egyéb javaslatok</b>
