Sorszám	Hrsz.	Cím	Megnevezés	Védettségi fok	Javasolt védettségi fok
34.	1962	Fő utca 36.	Lakóház	Nincs	-

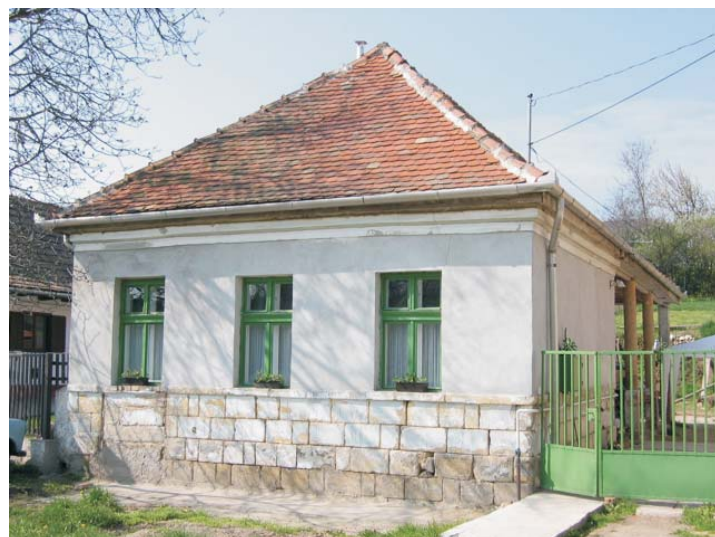
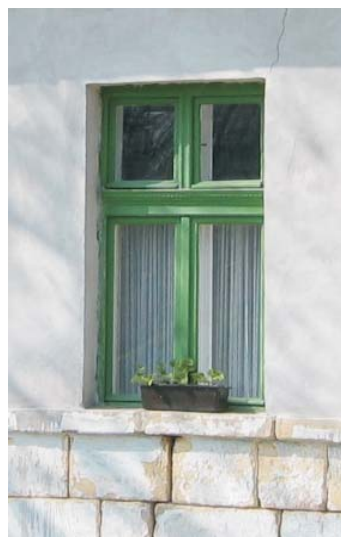
Leírás, jellemzők, védendő érték	Műszaki állapot	Megjegyzés
A nyílászárók magasságáig érő terméskőlábazatot az épület körül övpárkány választja el a homlokzat felső részétől. A homlokzat felső részén tagozatos főpárkány fut körbe. Az épület hátsó részében rövid tornác van, egy eredeti pillérrel és két osz- lappal.	Az épület rossz állapotú. A tetőszerkezet elöregedett, láthatóan tö- lagos javításokat végeztek rajta. A tornác roskadozik. Az utcai homlokzaton repedések láthatók.	A felvétel ideje: 2004. 04. 21. Az eredeti bejárat helyét, a lábazat ter- mésköveinek egyenetlensége jelzi, a- mely rendkívül szembeütő, és csök- kenti az összkép értékét. Az udvar rendezetlen.

Felújítási, helyreállítási javaslatok			
Tető	Homlokzat	Nyílászárók	Egyéb
A tető teljes egészében felújítandó.	A homlokzat újra vakolandó. A lábazat vizesedését meg kell akadályozni.		A tornác helyreállítandó.
Melléképület	Pince	Kapu, kerítés	
Támogatások			Felújítás időpontja
Tulajdonviszony			
Magántulajdon			
Egyéb javaslatok			
Az épület, mint átmenet a polgári lakóház és parasztház között, megőrzendő.			
Fotók
