Sorszám	Hrsz.	Cím	Megnevezés	Védettségi fok	Javasolt védettségi fok
35.	1961	Fő utca 38.	Módos parasztház	Nincs	-

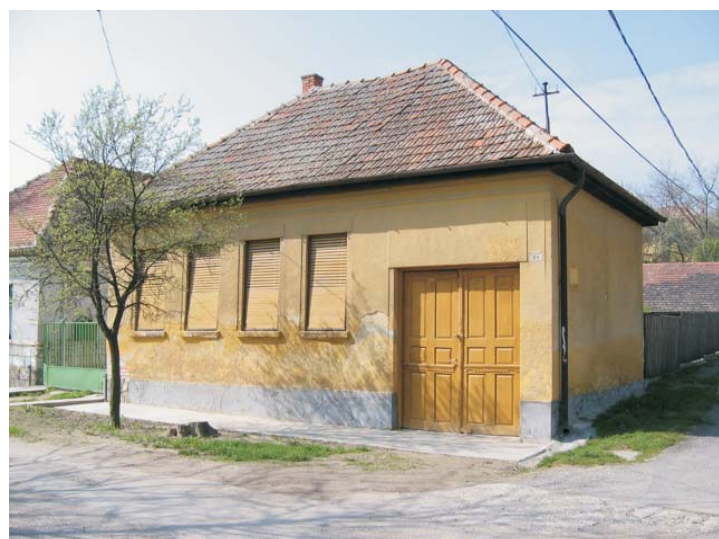
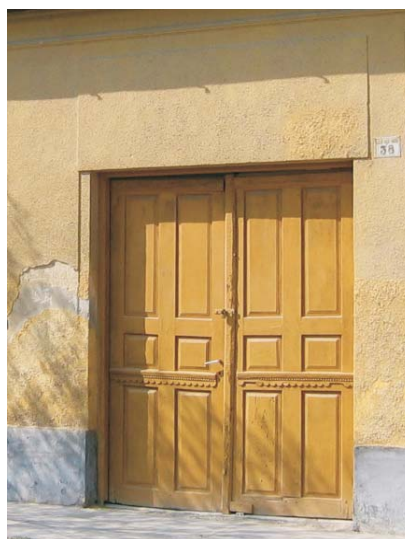
## Fotók

Leírás, jellemzők, védendő érték	Műszaki állapot	Megjegyzés
Az utcai homlokzatán polgári elemeket magán hordozó gazdag parasztház udvarán kőoszlopos tornác húzódik. Az épülethez kocsibehajtót építettek, melynek bejárati ajtaja eredeti fa, betétes, egyszerű díszítéssel. Udvari nyílászárók eredetiek. Az utcai ablakok alatt könyöklő.	Utcai homlokzatot vakolatthibák, az ablakpárkányok sérültek. A lábazat vízese-dik.	Adatfelvétel ideje: 2004. 04. 23.  A fedett kocsibehajtó a sváb házak jellegzetessége, bár inkább közepén szokott lenni. Oka talán a keskeny telekre vezethető vissza.

Tető	Homlokzat	Nyílászárók	Egyéb
A tető felújítandó.	A fal újravakolása és festése javasolt. A lábazat vízszedését meg kell szüntetni.	A párkányok felújítandók.	
Melléképület	Pince	Kapu, kerítés

A léckerítés és a tornác, valamint a kapu megőrzendők.
