| Sorszám | Hrsz. | Cím | Megnevezés | Védettségi fok | Javasolt védettségi fok |
| 36. | 1934/1 | Fő utca 42. | Parasztház | Nincs | Helyi egyedi védelem |

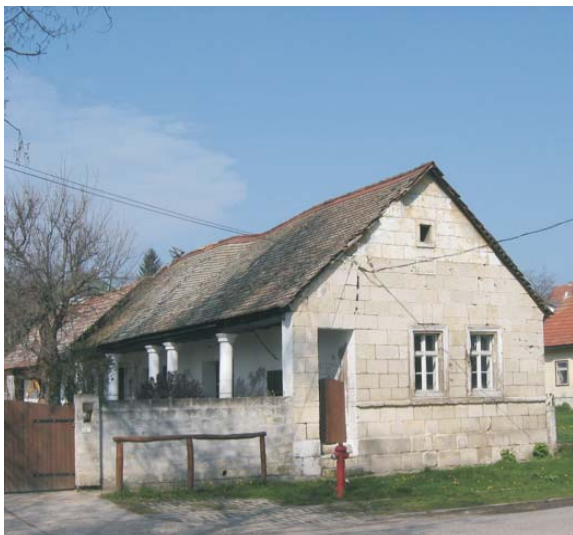
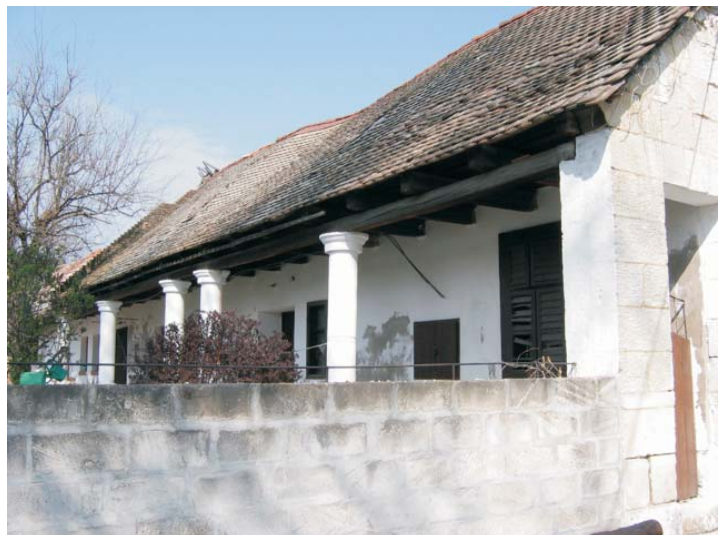
Fotók

| Leírás, jellemzők, védendő érték | Műszaki állapot | Megjegyzés |
|--|--|---|
| A homlokzata alapján 1899-ben épült. körkoszlopos tornácú épület, falazata terméskő. A nyílászárók eredetiek, az udvari ablakok zsalusak. Az ablakok alsó szélével egyvonalban párkány fut végig a homlokzaton. Az utcai ablakok körül profilos keretelés. | Tető megrogyott, nyílászárók festékhibá- sak, sérültek. | A felvétel ideje: 2004. 04. 21. Az épület előtt lévő oszloptranzformá- tor, és a vezetékek hálózata zavaró. |

| Tető | Homlokzat | Nyílászárók | Egyéb |
|---|---|---|---|
| A tető azonnali felújításra szorul | | Az ablakok fakeretei és a spaletták felújítandók. | |

Az épület előtt található oszlopranzformátort ki kell váltani oly módon, hogy az utcaképre, valamint az épület környezetére ne legyen zavaró hatása.
