Sorszám	Hrsz.	Cím	Megnevezés	Védettségi fok	Javasolt védettségi fok
56.	1049/2	Hunyadi u. 26.	Parasztház	Nincs	Helyi egyedi védelem

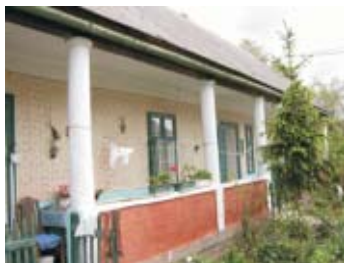
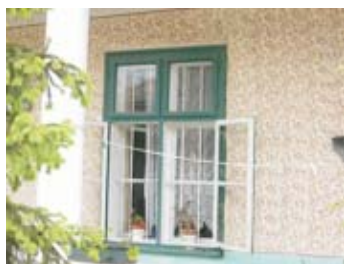
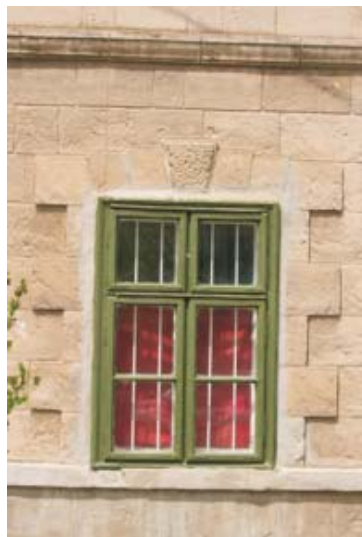
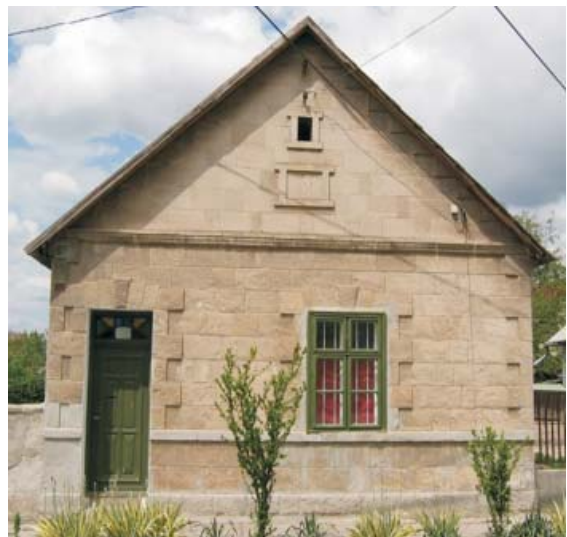
Funkció	Beépítés	Szintszám	Tetőforma, -héjazat	Nyílászárók	Lábazat
Lakó	Oldalhatáron álló, fésős	FSZ	Oromfalas nyeregtető Pala	Hat osztatú, fa ablakok fillungozott ajtó	Szabályos terméskő és vakolt
Melléképület		Pince		Kapu, kerítés	Kút
Az épület mögött annak folytatásaként helyezkedik el. Eredeti állapotban maradt meg.		Különálló felépítménye van az épület végénél, az udvaron, az épülettel egyidős.		Vakolt, kőkerítés, vas-kapuval.	Pala fedésű, zárt kerek-kút, felújított állapotú
Leírás, jellemzők, védendő érték			Műszaki állapot	Megjegyzés	
Az épület 1927-ban épült. Gyalogkapus, kőoszlopos, téglamellvédes tornácos parasztház. Az utcai homlokzat kőburkolatú, sarkokon armírozott díszítéssel. Az utcai nyílászárók körül kőből kirakott szalagkerets díszítés van, az oromzat bevilágító ablakát is keret övezi.			A falakon több helyen fellelhető repedés, a tetőszerkezet megroggyott, a lábazat vizesedik, a nyílászárók mázolósa kopott.	Felvétel időpontja: 2004.05.14. Az épületről részletes felmérés készült.

Felújítási, helyreállítási javaslatok			
Tető	Homlokzat	Nyílászárók	Egyéb
A tetőszerkezet felújítása.	A falak satikai megvizsgálása, a repedések kijavítása, a lábazat vízesedések megszüntetése, szigetelése.	A nyílászárók kereteinek teljeskörű felújítása.	
Melléképület	Pince	Kapu, kerítés	
Támogatások			Felújítás időpontja
Tulajdonviszony			
Egyéb javaslatok			
Fotók
