Sorszám	Hrsz.	Cím	Megnevezés	Védettségi fok	Javasolt védettségi fok
68.	384	Nagy utca 9.	Parasztház	Nincs	Helyi egyedi védelem

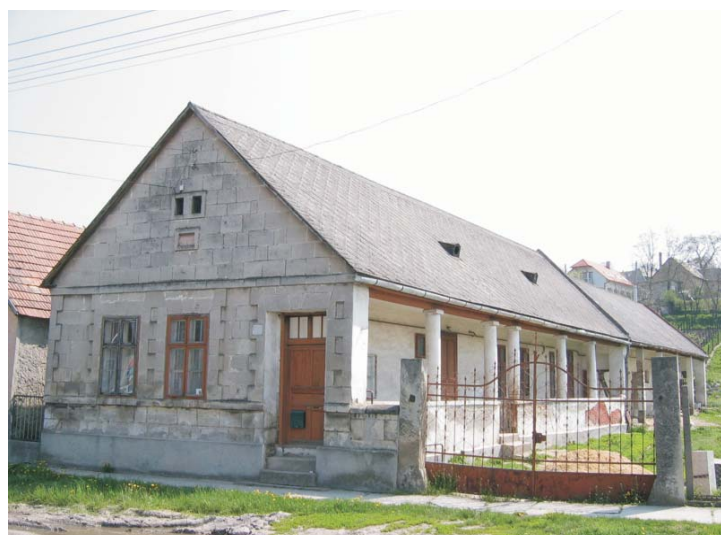
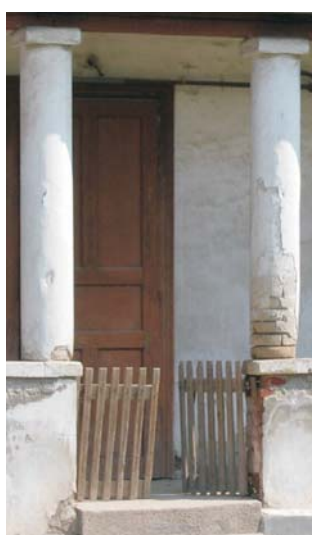
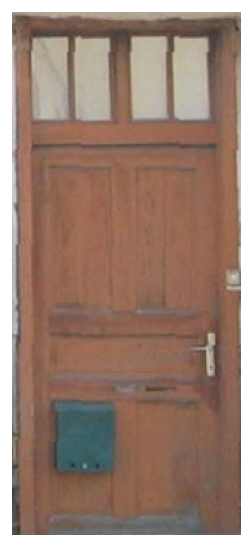
Fotók

Leírás, jellemzők, védendő érték	Műszaki állapot	Megjegyzés
Vakolt mellvédés, kőoszlopos tornácú épület homlokzata vakolatlan. A homlokzatot az ablakok alsó részén övparkány osztja meg. A nyílászárók eredetiek, az udvari ablakok három- ill. hatosztatúak, az utcai ablakok négyosztatúak. Az ablakok körül kiemelt keretések.	Az épület műszaki állapota átlagos. A tető jó állapotban van, viszont a nyílászárók festékhibásak, a tornácra és az udvari homlokzaton vakolathibák láthatók. Az istálló tetőszerkezete közel jó állapotú, homlokzata vakolathibás, nyílászárók korhadtak. A melléképület homlokzatán nagyfelületű vakolathiba látható. A tetőszerkezete rossz állapotban van, a nyílászáró láthatóan hiányzik.	A felvétel ideje: 2004. 04. 28.

Tető	Homlokzat	Nyílászárók	Egyéb
	A lábazat vizesedése megakadályozandó, a vakolathibák kijavítandók.	A nyílászárókat le kell festeni.	
Melléképület	Pince	Kapu, kerítés	
A főépület folytatásában lévő melléképület lábazatának vizesedése megakadályozandó, a vakolathibák (falon, oszlopokon) kijavítandó, a korhadó bejárati kapuk eredetivel azonosra cserélendők. A különálló melléképület lábazatának vizesedését meg kell akadályozni, az épületet teljes egészében újra kell vakolni, a tetőszerkezet állapotát meg kell vizsgálni.		A kaput meg kell őrizni és fel kell újítani, a drótfonatú kerítés helyére az épület jellegéhez illő deszka-, v. léckerítés építendő.
