Sorszám	Hrsz.	Cím	Megnevezés	Védettségi fok	Javasolt védettségi fok
73.	454	Nagy utca 31.	Parasztház	Nincs	Helyi egyedi védelem

Helyszínrajz

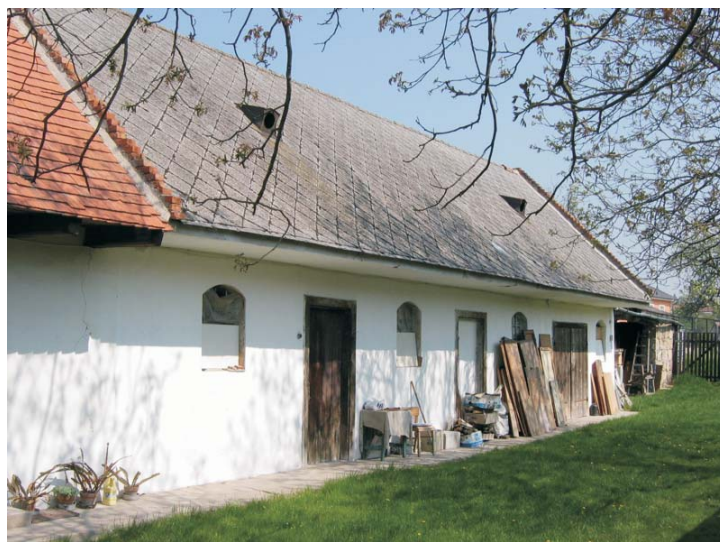
Fotók

Funkció	Beépítés	Szintszám	Tetőforma, -héjazat	Nyílászárók	Lábazat
Lakó	Oldalhatáron álló, fésűs beépítésű	FSZ	Oromfalas nyeregtető, pala- és cserépfedéssel	Eredeti hatosztatú ablak, betétes gyalogkapu	Cementraccal vakolva
Melléképület		Pince		Kapu, kerítés	Kút, egyéb
A főépület folytatásaként nyeregtetős épület palafedéssel, eredeti faajtókkal, boltívesen záródó ablakokkal. Nyári konyha főépülettel szemben, eredeti nyílászárókkal, oromfalas nyeregtetővel, cserépfedéssel. Mellette tyúkól. Harmadik melléképület a kert hátsó részében: oromfalas nyeregtető cserépfedéssel, eredeti nyílászárókkal, előtte kerítés téglapillérek között.		Van, az épület alatt		Kerékvetős kőoszlopos kőkerítés, lakatosszerkezetű nagykapu.	Eredeti, négyszögletű kőkávás kút, faoszlopokkal. Igen rossz állapotban van.
Leírás, jellemzők, védendő érték		Műszaki állapot		Megjegyzés	
Vakolt mellvédes, kőoszlopos tornácú parasztház, eredeti fa, három- és hatosztatú ablakokkal, alsó részén betétes, fa gyalogkapu, több osztatú, színes üvegekkel kirakott felülvilágítóval. Az utcai ablakok átépítettek, körülöttük vakolt szalagkeretes díszítés.		Enyhén repedt fal.		A felvétel ideje: 2004. 04. 28 Az épületről részletes felmérés készült.

Tető	Homlokzat	Nyílászárók	Egyéb
	A repedést meg kell szüntetni.	A nyílászárókat le kell festeni. Az utcai homlokzati ablakokat helyre kell állítani.	A kutat helyre kell állítani: a tartóoszlopokat kicserélni, a tengelyt pedig pótolni kell. A kút kereke megvan.
Melléképület	Pince	Kapu, kerítés	
A hátsó melléképület erősen rogyadozik: a tetőszerkezet felújítandó, homlokzata vakolást igényel, a nyílászárók felújítandók, téglakerítések helyreállítandók.		A nagykapu lecserélendő a házhoz illeszkedő kapura. A kőoszlopok felújítandók, a sérüléseket ki kell javítani.

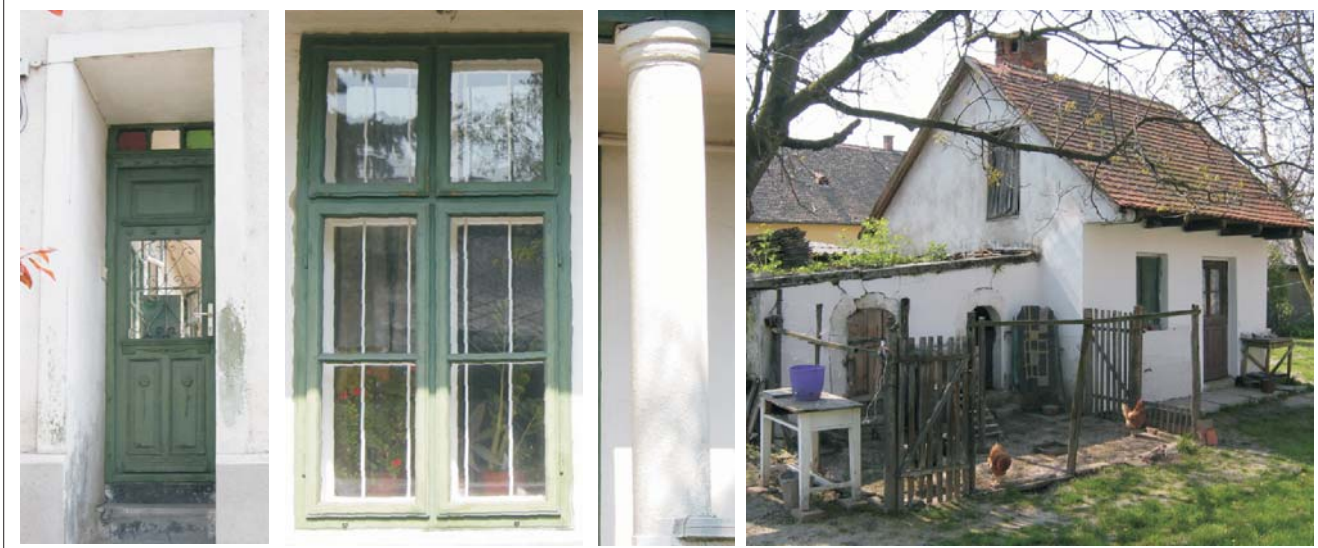
Fotók

Az épület a melléképületeivel, és a kúttal együtt jelentős néprajzi emlékeket képviselnek, együttesük megőrzendő.
