Sorszám	Hrsz.	Cím	Megnevezés	Védettségi fok	Javasolt védettségi fok
85.	1989	Pátyi út 35.	Parasztház	Nincs	-

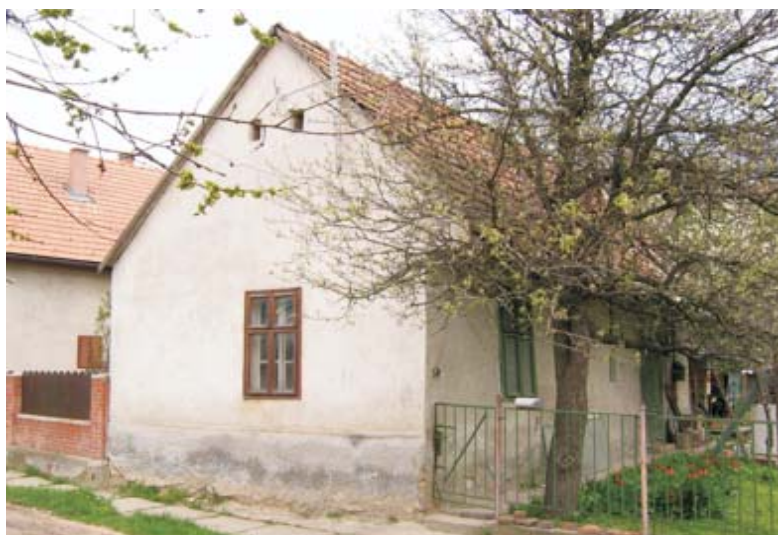
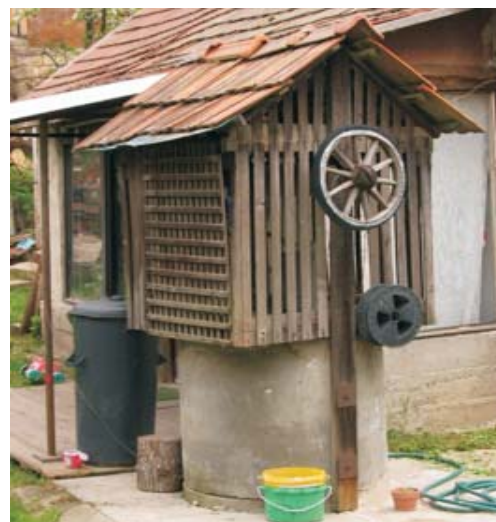
Leírás, jellemzők, védendő érték	Műszaki állapot	Megjegyzés
Egyszerű tornácnélküli parasztház.	Lábazat vizesedik, a tető megrogyott, a nyílászárók mázolósa rossz állapotú.	Felvétel időpontja: 2004.04.19.

Felújítási, helyreállítási javaslatok			
Tető	Homlokzat	Nyílászárók	Egyéb
A tetőszerkezet felújításra szorul.	Alábazat szigetelése.	Nyílászárók telejeskörű felújítása.	
Melléképület	Pince	Kapu, kerítés	
Támogatások			Felújítás időpontja
Tulajdonviszony			
Magántulajdon			
Egyéb javaslatok			
Fotók
