Sorszám	Hrsz.	Cím	Megnevezés	Védettségi fok	Javasolt védettségi fok
86.	1988/1	Pátyi út 37.	Parasztház	Nincs	-

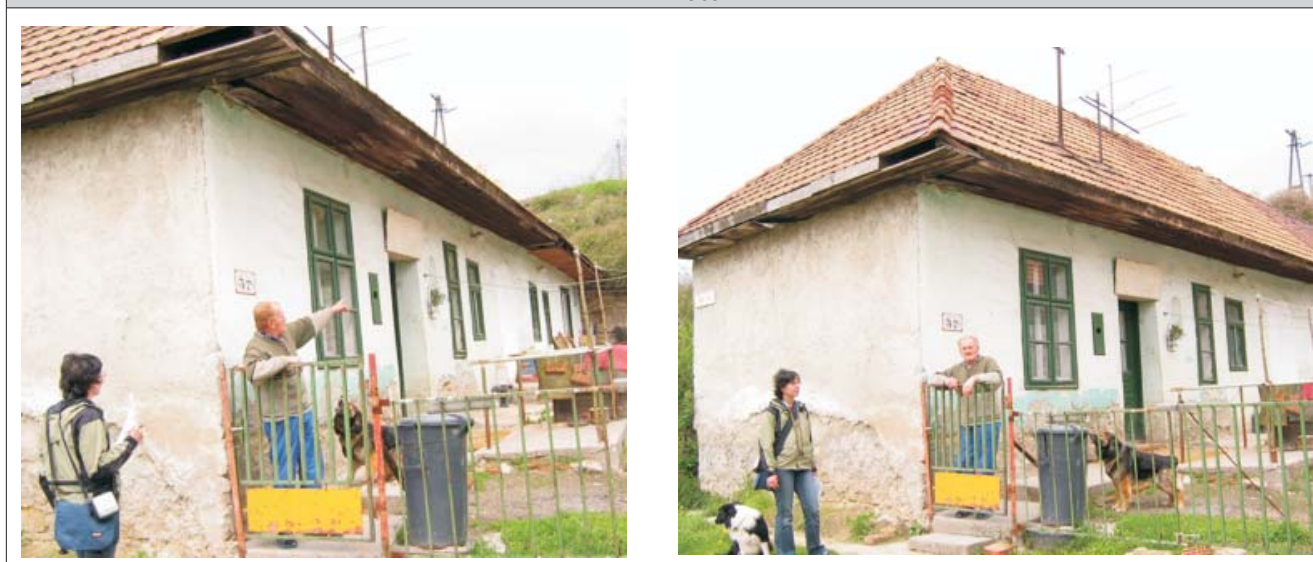
## Fotók

Leírás, jellemzők, védendő érték	Műszaki állapot	Megjegyzés
Egyszerű, tornác nélküli parasztház. Az utcai homlokzat nyílás nélküli.	A lábazat vizesedik, a fal több helyen meg van repedve, a tető enyhén megrogyott. A függőleges párkánydeszkázat hiányos.	Felvétel időpontja: 2004.04.19.

<b>Felújítási, helyreállítási javaslatok</b>			
<b>Tető</b>	<b>Homlokzat</b>	<b>Nyílászárók</b>	<b>Egyéb</b>
A tetőszerkezet felújításra szorul.	A szerkezeti falak megerősítése szükséges, a homlokzat vakollása, festése, a lábazat vizesedésének megszüntetése, szigetelése.	Nyílászárók telejeskörű felújítása.	
<b>Melléképület</b>	<b>Pince</b>	<b>Kapu, kerítés</b>	
		Az utcaképbe illő kerítés javasolt.	
<b>Támogatások</b>			<b>Felújítás időpontja</b>
<b>Tulajdonviszony</b>			
Magántulajdon			
<b>Egyéb javaslatok</b>			
<b>Fotók</b>
