Sorszám	Hrsz.	Cím	Megnevezés	Védettségi fok	Javasolt védettségi fok
87.	1174	Petőfi Sándor u.25.	Parasztház	Nincs	-

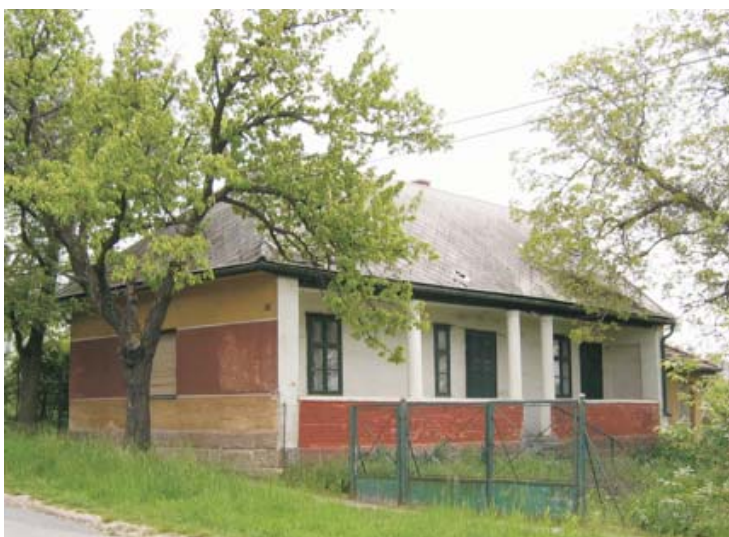
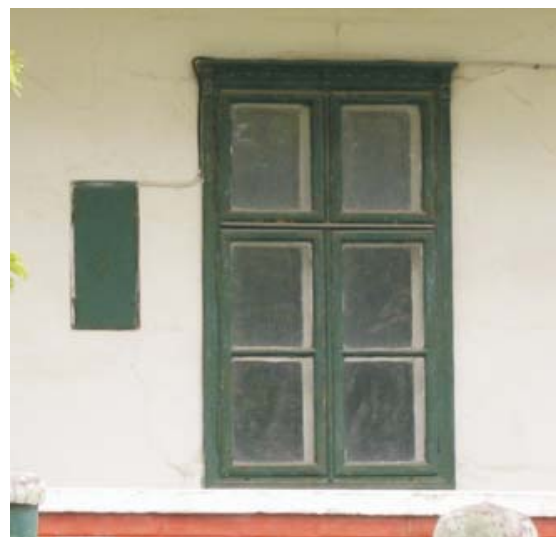
Fotók

Funkció	Beépítés	Szintszám	Tetőforma, -héjazat	Nyílászárók	Lábazat
Lakó	Oldalhatáron álló, fésűs	FSZ	Kontyolt nyeregtető Pala	Hat osztatú, fa ablakok	Szabályos terméskő
Melléképület			Pince	Kapu, kerítés	Kút
Az épület mögött az épület meghosszabbításaként.			Nincs adat.	Drótháló kerítés.	Nyitott kerekeskút.
Leírás, jellemzők, védendő érték			Műszaki állapot	Megjegyzés	
Kerek oszlopos tornácos parasztház. Az utcai homlokzaton a nyílászárót átépítették, az utcai homlokzat vakolása jellegzetesen az 1960-70-es évek divatja.			A tetőszerkezet kicsit megrogyott, a tetőfedés néhol hiányos, a lábazat és a fal néhol vizesedik.	Felvétel időpontja: 2004.05.14. Az épület jelenleg lakatlan vagy csak időszakosan lakják.

Felújítási, helyreállítási javaslatok			
Tető	Homlokzat	Nyílászárók	Egyéb
A tetőszerkezet megvizsgálendő, a tetőfedés javítandó.	Az épület viezesedésének megszüntetése szigetelése, a homlokzat újra vakolása, festése.	Teljeskörűen felújítandó.	
Melléképület	Pince	Kapu, kerítés	
Támogatások			Felújítás időpontja
Tulajdonviszony			
Magántulajdon			
Egyéb javaslatok
