Sorszám	Hrsz.	Cím	Megnevezés	Védettségi fok	Javasolt védettségi fok
88.	1383	Petőfi Sándor u.46.	Kertvárosi lakóház	Nincs	-

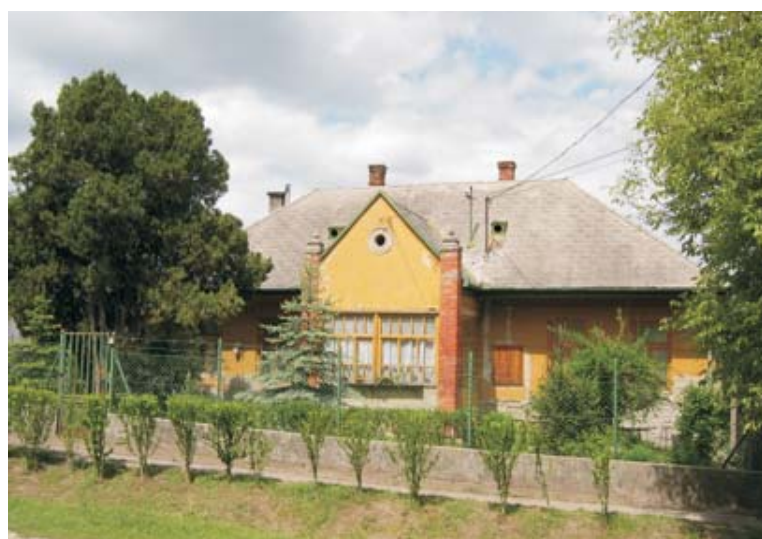
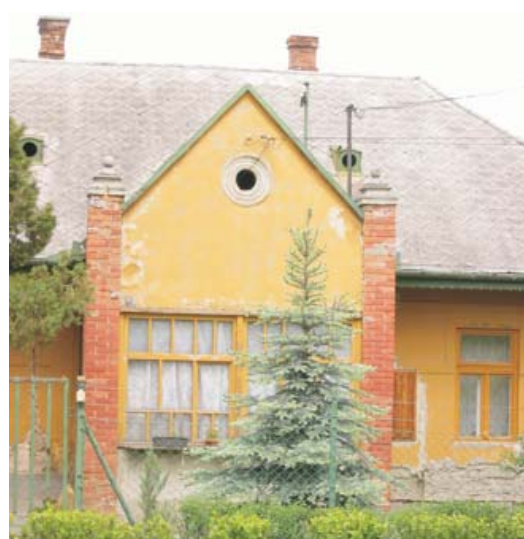
### Fotók

Melléképület	Pince	Kapu, kerítés	Kút
Az oldalhatáron áll, pala fedésű, félnyeregtetős, macskalépcsős oromfalú épület, egy kisebb melléképületet hozzáépítettek, amelynek hullám lemezfedése van.	A főépület és a melléképület között helyezkedik el. A pince mellett lévő melléképületet garázsá alakították.	Drótháló kerítés, lakatosszrekezetű kapuval.	Fedett, zárt kerekeskút, eredeti kő kútházzal.

Leírás, jellemzők, védendő érték	Műszaki állapot	Megjegyzés
Az 1920-as években épülhetett, kertvárosias lakóépület. A nyílászárók eredetiek, faragott díszes kerettel. Kiemelt oromzatos középrészt kőfejezetű téglapillérek fogják közre. Körbe érdekes szerkezetű ablakkal megnyitva. Az oromzaton kerek bevilágító ablak van vakolat kerettel.	A lábazat vizesedik, a vakolat több helyen hiányos, a nyílászárók kopottak.	Felvétel időpontja: 2004.05.14.

<b>Felújítási, helyreállítási javaslatok</b>			
<b>Tető</b>	<b>Homlokzat</b>	<b>Nyílászárók</b>	<b>Egyéb</b>
	Az épület vizesedésé-nek megszüntetése, szigetelése, a homlokzat újravakolása, festése.	Teljeskörűen felújítandó.	
<b>Melléképület</b>	<b>Pince</b>	<b>Kapu, kerítés</b>	
<b>Támogatások</b>			<b>Felújítás időpontja</b>
<b>Tulajdonviszony</b>			
Magántulajdon			
<b>Egyéb javaslatok</b>			
<b>Fotók</b>
