Sorszám	Hrsz.	Cím	Megnevezés	Védettségi fok	Javasolt védettségi fok
89.	183	Rákóczi utca 10.	Polgári lakóház	Nincs	Helyi egyedi védelem

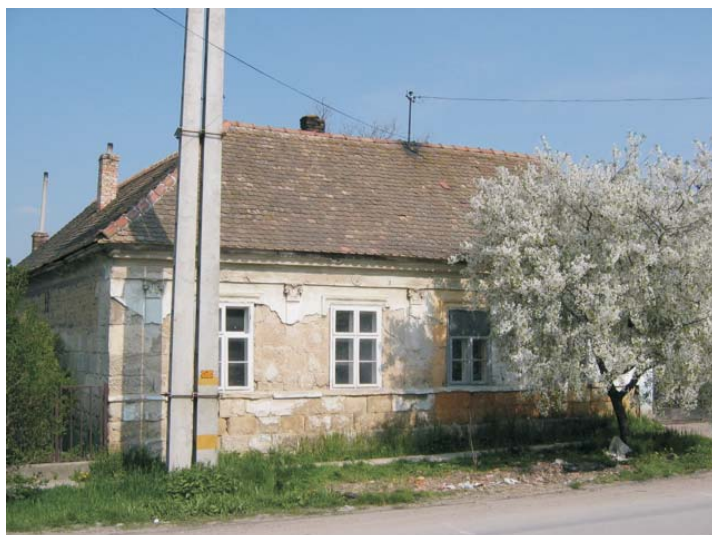
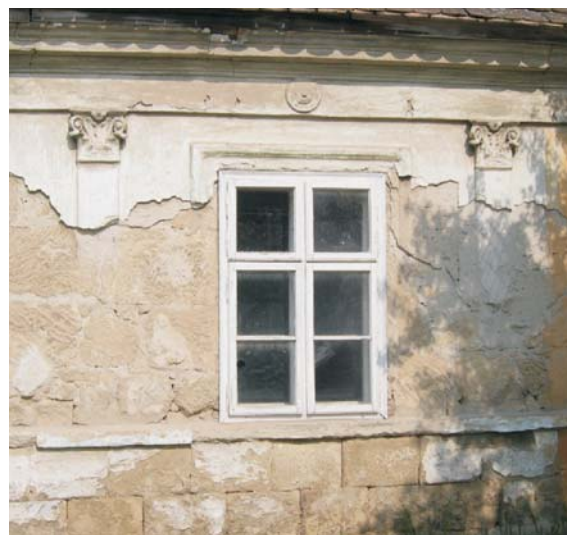
## Fotók

Leírás, jellemzők, védendő érték	Műszaki állapot	Megjegyzés
Igényesen díszített homlokzatú polgári lakóház, eredeti hatosztatú ablakokkal. Az ablakok körük vakolt díszkeret, közöttük bimbófejezetes pilaszterek álltak. A lábazatot övpárkány választja el a homlokzat többi részétől. A pilaszterfők felett zárópárkány, melyen az ablakok tengelyében rozetta van.	A héjazat sérült, a kémény rossz állapotú. A homlokzaton nagy kiterjedésű vakolathibák láthatók, a lábazat vizesedik. A nyílászárókról perog a festék. Az egész épület műszaki állapota rossz, az elhanyagoltság látszik rajta.	A felvétel ideje: 2004. 04. 27. Az épület udvara rendkívül elhanyagolt, gazdátlan. Az épület előtt utcaképet rontó betonoszlop áll. Az épületről részletes felmérés készült

<b>Felújítási, helyreállítási javaslatok</b>			
<b>Tető</b>	<b>Homlokzat</b>	<b>Nyílászárók</b>	<b>Egyéb</b>
A tető azonnali felújításra szorul. A kéményeket fel kell újítani.	Az épületet újra kell vakolni. A homlokzat díszítőelemeit helyre kell állítani. A lábazat további vízszigetelését szigeteléssel meg kell akadályozni.	Az ablakokat le kell festeni.	Az egész épület teljes felújításra szorul.
<b>Melléképület</b>	<b>Pince</b>	<b>Kapu, kerítés</b>	
<b>Támogatások</b>			<b>Felújítás időpontja</b>
<b>Tulajdonviszony</b>			
Magántulajdon			
<b>Egyéb javaslatok</b>			
<p>Az épület homlokzatát az eredeti állapotában kell helyreállítani. A nagykapu, a kőoszlopokkal együtt megmentendők. A helyreállítás sürgős, míg a díszek fellelhetők! A tulajdonosnak szakmai segítséget kell adni, hisz nem egyszerű falazásról van szó.</p> <p>Az elektromos légvezetékek föld alá helyezése javasolt, mert a helyreállítandó épület látványát a betonoszlop jelenléte zavarja.</p>
