Sorszám	Hrsz.	Cím	Megnevezés	Védettségi fok	Javasolt védettségi fok
109.	894	Szent István utca 15.	Parasztház	Nincs	Helyi egyedi védelem

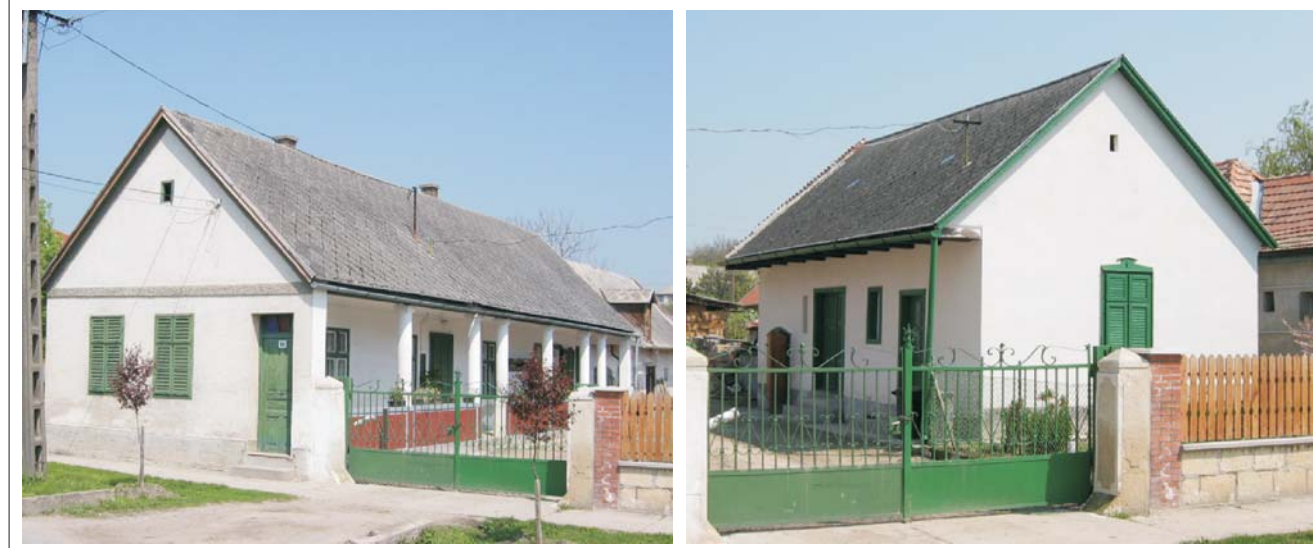
Fotók

Leírás, jellemzők, védendő érték	Műszaki állapot	Megjegyzés
Parasztház téglamellvédes, köroszlopos tornáccal, eredeti nyílászárókkal, zsalukkal, az oromzat alatt végigfutó sima vakolatpárkánnyal. Kétoldali beépítés jellemzi.	Az épület műszaki állapota jó. A zsaluk és a nyílászárók festékhibásak. A lábazat vizesedik.	A felvétel ideje: 2004. 04. 21. A fő érték a két épület együttese Az épületről részletes felmérés készült.

Tető	Homlokzat	Nyílászárók	Egyéb
	Megakadályozandó a lábazat vizesedése	A nyílászárók újrafestendők.	
Melléképület	Pince	Kapu, kerítés	
		A kétféle anyagú pillér nem szép. A téglapillér vakolásával elérhető, hogy hasonlítson az eredeti kőpillérekhez.
