Sorszám	Hrsz.	Cím	Megnevezés	Védettségi fok	Javasolt védettségi fok
113.	909	Szent István u. 31.	Polgári lakóház	Nincs	Helyi egyedi védelem

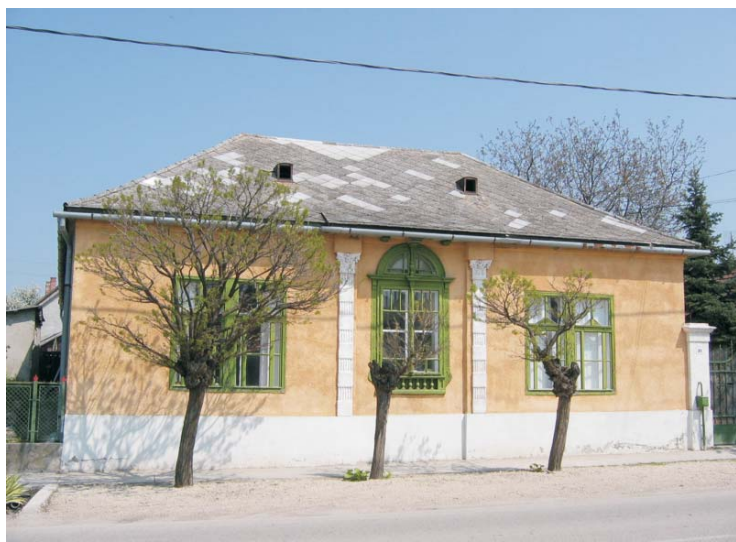
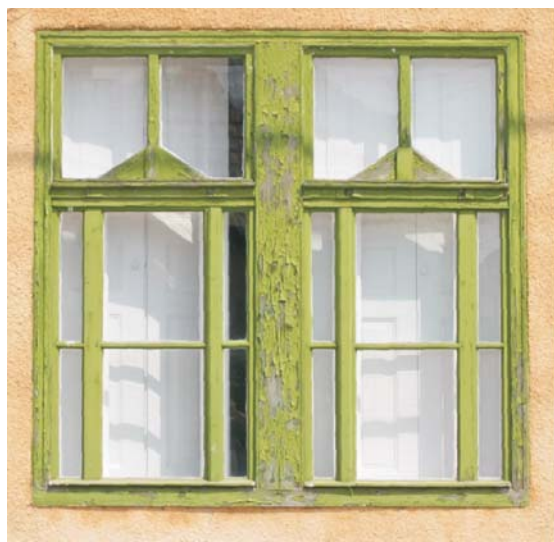
## Fotók

Leírás, jellemzők, védendő érték	Műszaki állapot	Megjegyzés
Polgári lakóház eredeti, igényes ablakok, közöttük díszes fejezettel záruló pilaszter díszíti a homlokzatot.	A lábazat vizesedik, a tetőhéjazat rossz állapotban van. A nyílászárókról perog a festék.	A felvétel ideje: 2004. 04. 27.

Tető	Homlokzat	Nyílászárók	Egyéb
A tető hibáit ki kell javítani.	A lábazat vizesedését meg kell szüntetni.	Az ablakokat újra kell festeni.	
<b>Melléképület</b>	<b>Pince</b>	<b>Kapu, kerítés</b>

Az épület homlokzati kialakítása és a nyílászárók megőrzendők.
