Sorszám	Hrsz.	Cím	Megnevezés	Védettségi fok	Javasolt védettségi fok
116.	1495	Szent László u. 8.	Polgári lakóház	Nincs	-

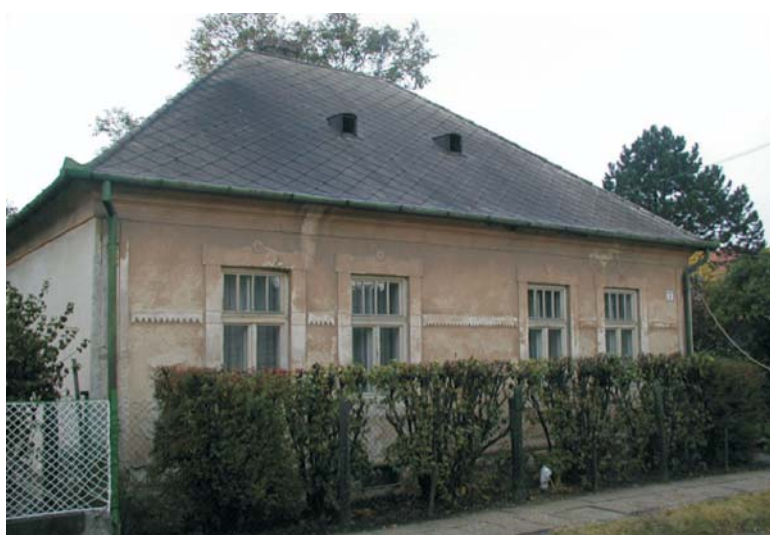
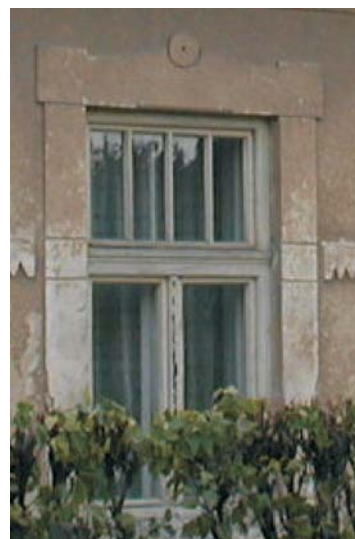
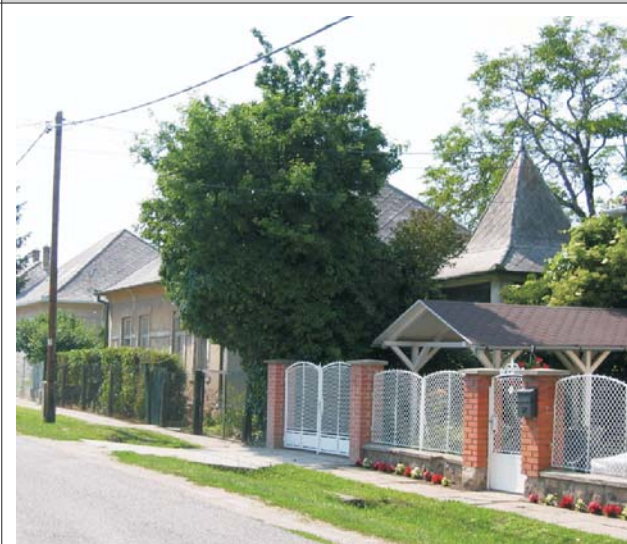
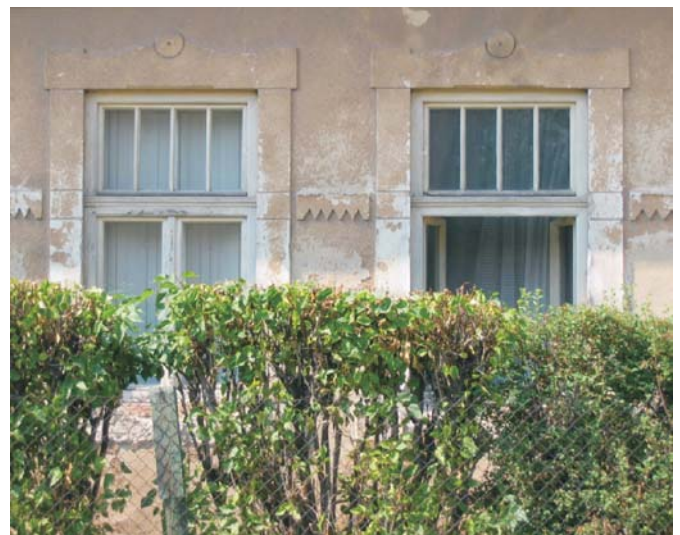
Leírás, jellemzők, védendő érték	Műszaki állapot	Megjegyzés
Két világháború között épült lakóház. A nyílászárók körül vakolt szalagkeret, az ablakok vízszintes osztásával egy magasságban fogazott osztópárkány húzódik. A homlokzatot tagozatos főpárkány zárja.	A kémény rossz állapotban van, az ereszcatorna rozsdásodik, az ablakkeret mállik, a lábazat vizesedik, a homlokzatról pereg a vakolat.	Felvétel időpontja: 2005. 06. 17.

Felújítási, helyreállítási javaslatok			
Tető	Homlokzat	Nyílászárók	Egyéb
A kéményt helyre kell állítani, az ereszcatornát fel kell újítani.	A lábazatot szigetelni kell, a homlokzat vakolathibáit javítani kell, újra kell festeni a homlokzatot.	A nyílászárók kerete mázolandó.	
Melléképület	Pince	Kapu, kerítés	
Támogatások			Felújítás időpontja
Tulajdonviszony			
Magántulajdon			
Egyéb javaslatok
