Sorszám	Hrsz.	Cím	Megnevezés	Védettségi fok	Javasolt védettségi fok
121.	?	Tópart u. 11.	Parasztház	Nincs	-

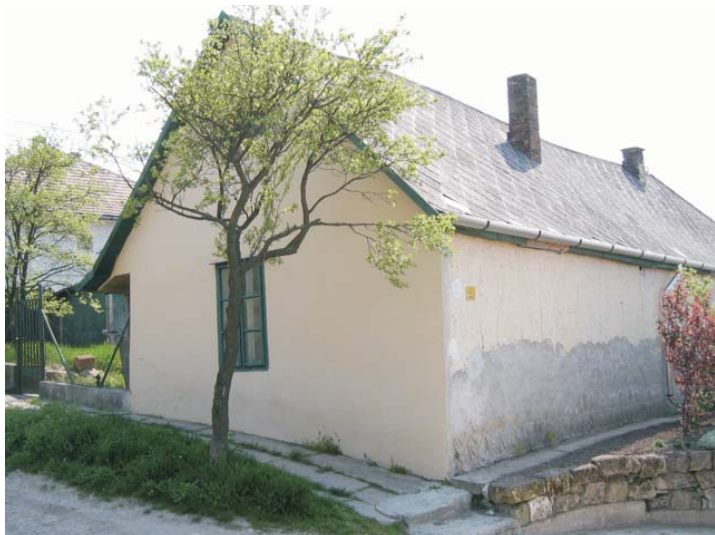
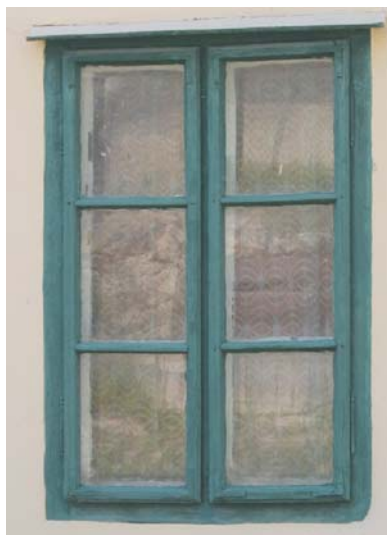
Fotók

Leírás, jellemzők, védendő érték	Műszaki állapot	Megjegyzés
Egyszerű paraszti lakóház, eredeti hatosztatú ablakokkal. A padlás világítóablaka háromosztatú. Az archív felvételek alapján eredetileg nád borította a tetejét, deszkakerítés és kőszlopok voltak.	A lábazat vizesedik.	A felvétel ideje: 2004. 04. 27.

Felújítási, helyreállítási javaslatok			
Tető	Homlokzat	Nyílászárók	Egyéb
	A lábazat vizesedését szigeteléssel meg kell szüntetni.		
Melléképület	Pince	Kapu, kerítés	
		A kerítés az épülethez illőre cserélendő, vagy helyreállítandó az eredeti állapot az archív fotó alapján.	
Támogatások			Felújítás időpontja
Tulajdonviszony			
Magántulajdon			
Egyéb javaslatok		Archív fotó
