Sorszám	Hrsz.	Cím	Megnevezés	Védettségi fok	Javasolt védettségi fok
123.	1518/4	Viadukt u. 4.	Volt vasúti épület	Nincs	Helyi egyedi védelem

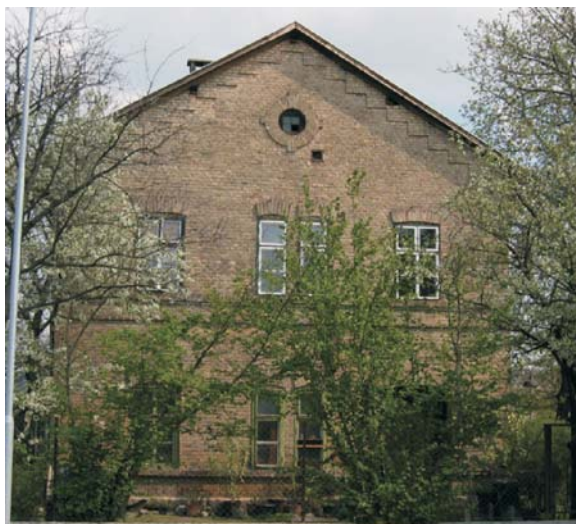
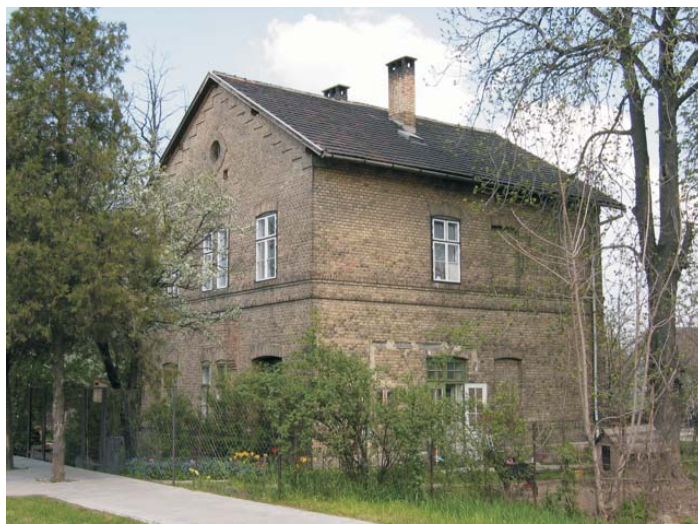
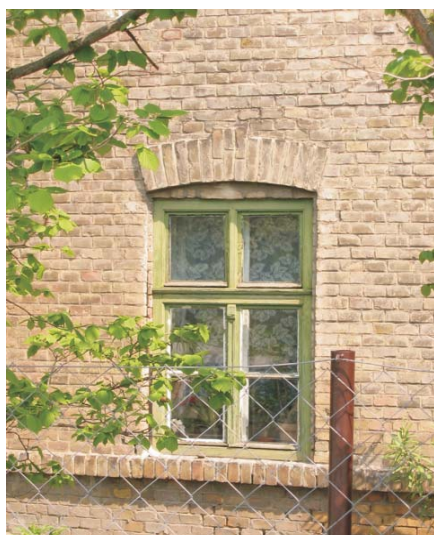
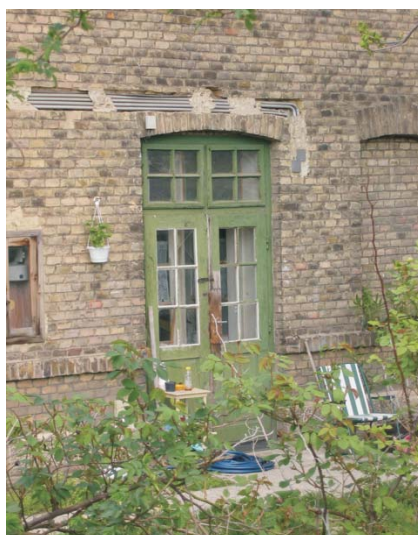
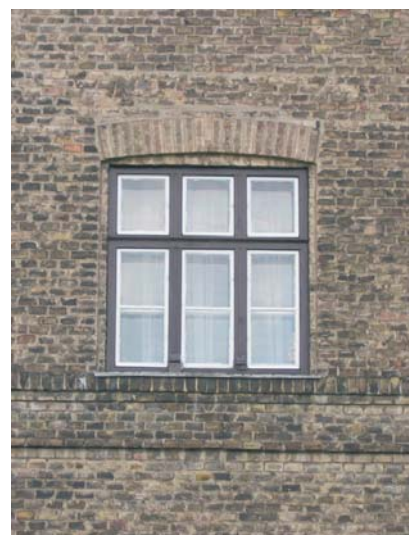
Leírás, jellemzők, védendő érték	Műszaki állapot	Megjegyzés
A négyzetalaprajzú, nyerstéglahomlokzatú épület nyílászárói eredetiek szegmensíves áthidalókkal. Az utcai homlokzat szélső ablakai hatosztatúak, a középsők keskenyek, háromosztatúak. Az oldalsó nyílászárók némelyikét befalazták. Az oromzaton kiemelt keretezésű körablak, a tetővonal mentén lépcsőzetes dísz, az emeleti mellvéd magasságában osztópárkány.	Az épület műszaki állapota kielégítő. A nyílászárók felújításra szorulnak.	A felvétel ideje: 2004. 04. 23. A kert rendezetlen. A kábelek kültéri vezetése igénytelen.

Tető	Homlokzat	Nyílászárók	Egyéb
		A nyílászárók felújításra szorulnak.	A vezetékeket el kell takarni.
Melléképület	Pince	Kapu, kerítés
