Sorszám	Hrsz.	Cím	Megnevezés	Védettségi fok	Javasolt védettségi fok
127.	4583	Dobogóhegy	Pince	Nincs	Helyi egyedi védelem

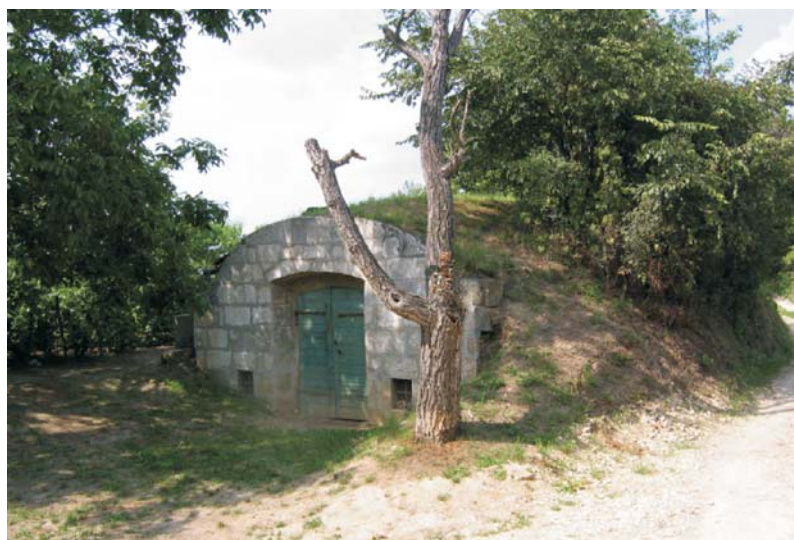
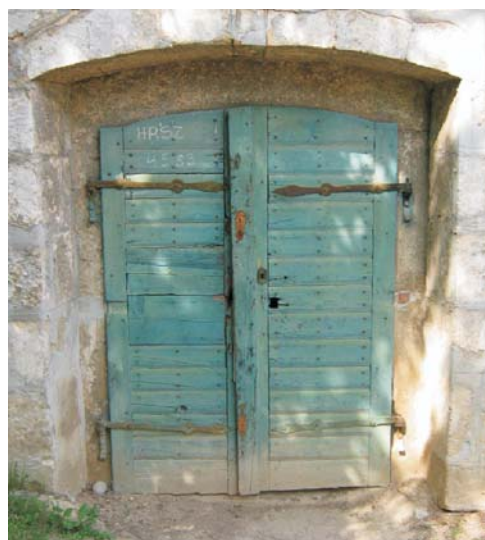
Fotók

Leírás, jellemzők, védendő érték	Műszaki állapot	Megjegyzés
Földbe vájt pince, földdel, növényzettel borított dongaboltozattal. A fal belső síkjára helyezett ajtó szegmensíves záródású. A bejárat mellett egyszerű, ráccsal védett, négyzetletű bevilágító ablakok vannak.	A bejárat ajtó festékhibás.	A felvétel ideje: 2004. 08. 12. A pince három út találkozásánál helyezkedik el, előtte kiszáradt díófa áll.

A pince nemcsak egyedi megjelenése, hanem elhelyezkedését tekintve is védendő.
