Sorszám	Hrsz.	Cím	Megnevezés	Védettségi fok	Javasolt védettségi fok
133.	4400/1	Kutyahegy	Présházpince	Nincs	-

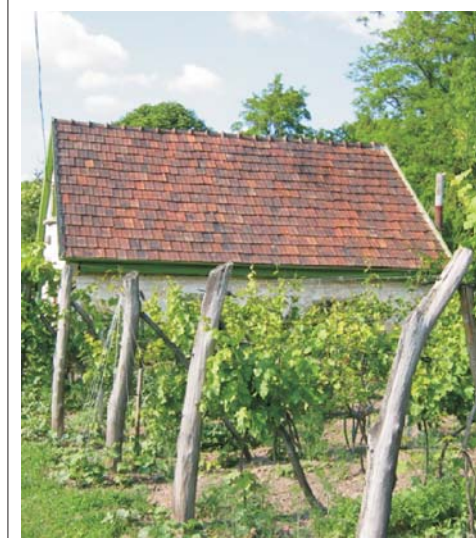
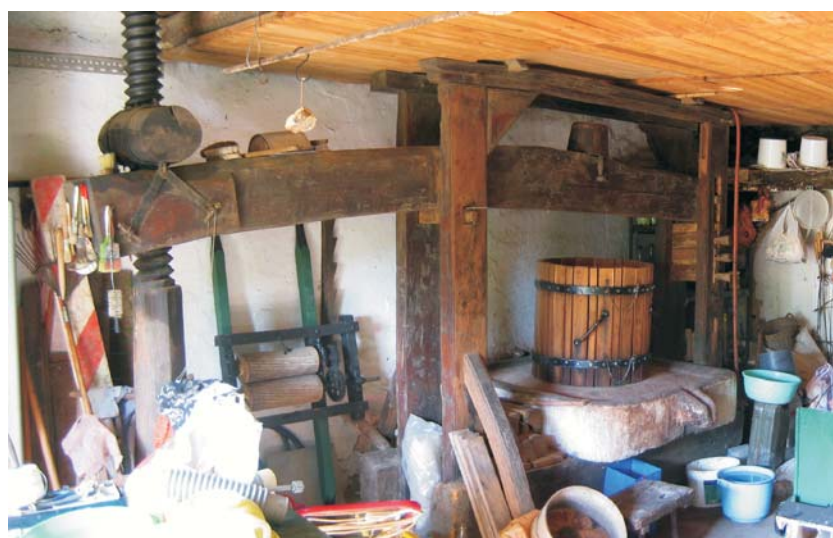
Fotók

Leírás, jellemzők, védendő érték	Műszaki állapot	Megjegyzés
1872-ben épült egyszerű díszítetlen présház, benne régi 1888-ban készült hagyományos présgéppel, három helyiséggel. Nyílászárók körül szalagkeretes díszítés látható. Az oromzat felső részén nagyalakú ablak látható, mely idegen az épület jellegétől.	Jó műszaki állapotú.	A felvétel ideje: 2005. 06. 17.

Tető	Homlokzat	Nyílászárók	Egyéb
	Meszelni kell		
Melléképület	Pince	Kapu, kerítés

A védelem a présre és az egyéb eredeti berendezésre is terjedjen ki.
