Sorszám	Hrsz.	Cím	Megnevezés	Védettségi fok	Javasolt védettségi fok
134.	4356	Kutyahegy - Turista út	Présházpince	Nincs	Helyi egyedi védelem

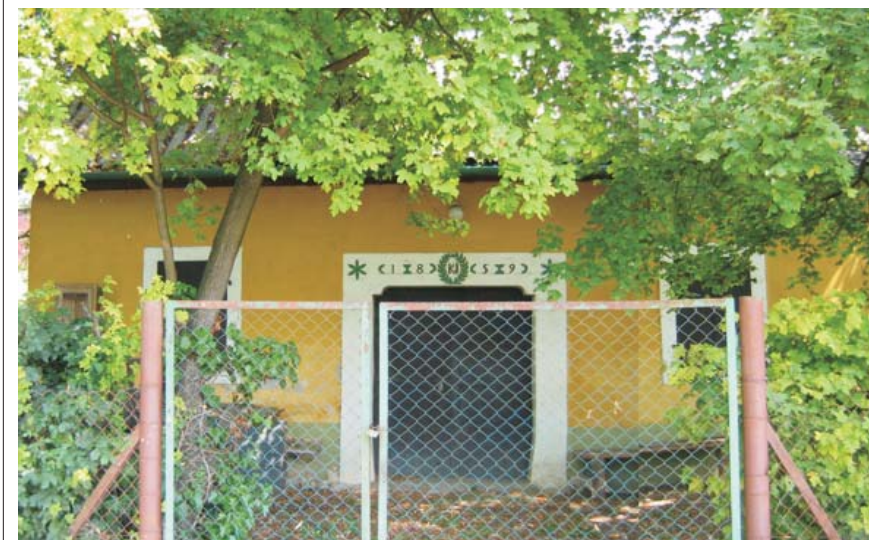
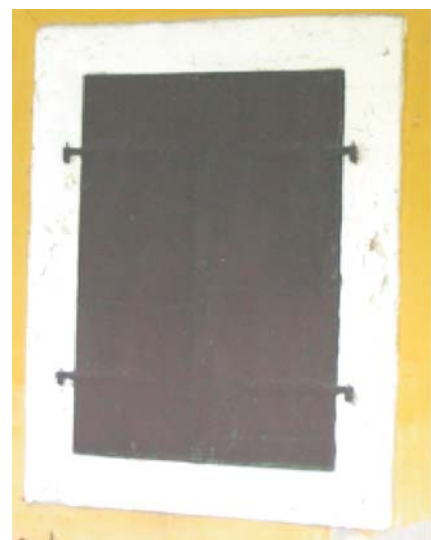
#### Fotók

Leírás, jellemzők, védendő érték	Műszaki állapot	Megjegyzés
Az épület alapszínei a fehér, a sárga és a zöld, melyek harmonikus megjelenése különösen széppé teszi. A nyílások körül fehérre meszelt kökeret látható, a bejárat felett pedig az építés dátuma (1859) és bárkoszorú közepébe festett tulajdonosi monogram látható (KJ). A présház oromfalas, felül bevilágítókkal.	Az épület műszaki állapota jó, felújított.	A felvétel ideje: 2004. 08. 12.

Tető	Homlokzat	Nyílászárók	Egyéb
A hullámpala nem illik az épület jellegéhez: le kell cserélni cserépre.			
Melléképület	Pince	Kapu, kerítés
