Sorszám	Hrsz.	Cím	Megnevezés	Védettségi fok	Javasolt védettségi fok
135.	4354/1	Kutyahegy - Turista út	Présházpince	Nincs	Helyi egyedi védelem

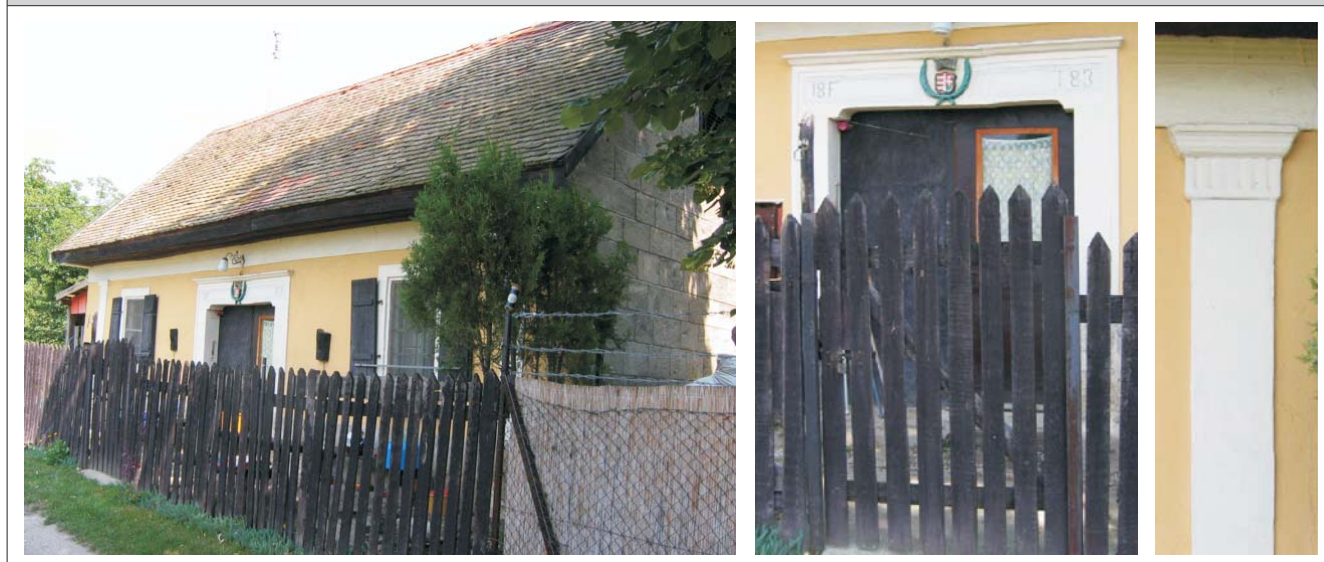
## Fotók

Leírás, jellemzők, védendő érték	Műszaki állapot	Megjegyzés
A felirat szerint 1883-ban épült présház a módosabb polgárok építészeti ídezi. Az ablakok körül sima kőkeret, az ajtó felett tagozatos párkány. A présházajtó fémlemezről készült: még láthatók az eredeti díszítések. Az ajtó záradékát évszám, a tulajdonos monogramja (FT) és a magyar címer díszíti. A homlokzata pilaszterrel osztott és tagozatos párkány zárja. Az oromfal részén padlásbejáró látható.	Az épület láthatóan felújított, de a homlokzatán kisebb repedések láthatók, a tető pedig enyén megrogyott.	A felvétel ideje: 2004. 08. 12. Az épülethez kocsibeállót építettek, mely idegen annak stílusától.

<b>Tető</b>	<b>Homlokzat</b>	<b>Nyílászárók</b>	<b>Egyéb</b>
A tető szerkezetének állapota megvizsgálható.	A repedések okai megszüntetendők.		
<b>Melléképület</b>	<b>Pince</b>	<b>Kapu, kerítés</b>
