Sorszám	Hrsz.	Cím	Megnevezés	Védettségi fok	Javasolt védettségi fok
137.	4179/6	Szarvashegy	Présházpince	Nincs	-

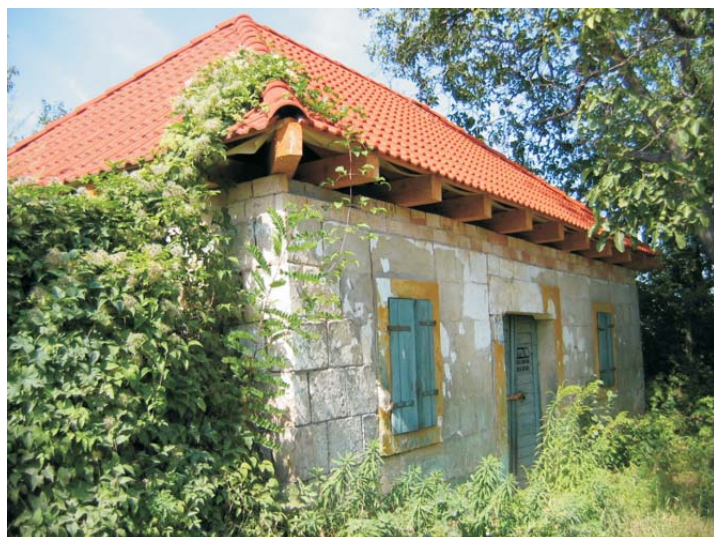
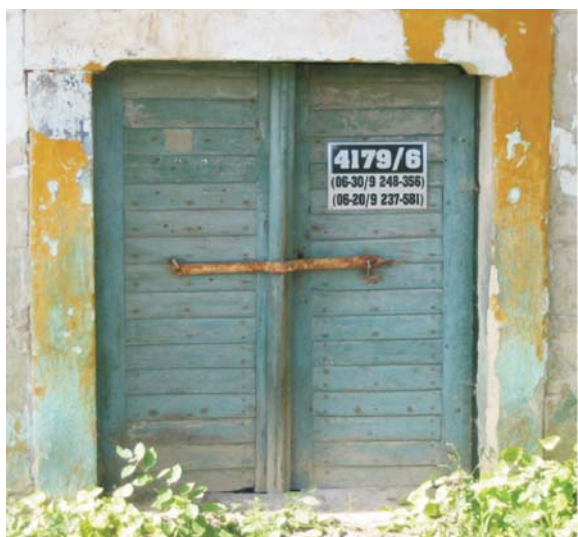
Fotók

Leírás, jellemzők, védendő érték	Műszaki állapot	Megjegyzés
Faragott terméskőből épült présház, a nyílászárók körül kiugró, sárgára festett kőkeretek. A tetőszerkezetet két téglasorral emelték meg.	Műszaki állapota változó. Az épület felújítás alatt áll: a tetőszerkezetet szinte teljesen rendbe hozták, de a homlokzat festék- és vakolathibás.	A felvétel ideje: 2004. 08. 12. A présház környezete rendezetlen, a futónövények kezdik benőni az épületet. Előtte kifejtett díófa áll.

Tető	Homlokzat	Nyílászárók	Egyéb
A tető felújításának befejezése	Meszelés vagy vakolás. Az oda nem illő téglasorok eltakarása érdekében az utóbbi javasolt.		A ház a két háború közötti kert- és kisvárosi polgári építészetének példája.
Melléképület	Pince	Kapu, kerítés

Az épület környezetét rendezni kell, a présházat a futónövényektől meg kell tisztítani.
