Sorszám	Hrsz.	Cím	Megnevezés	Védettségi fok	Javasolt védettségi fok
139.	5191	Ürgehegy - Fő utca	Présházpince	Nincs	-

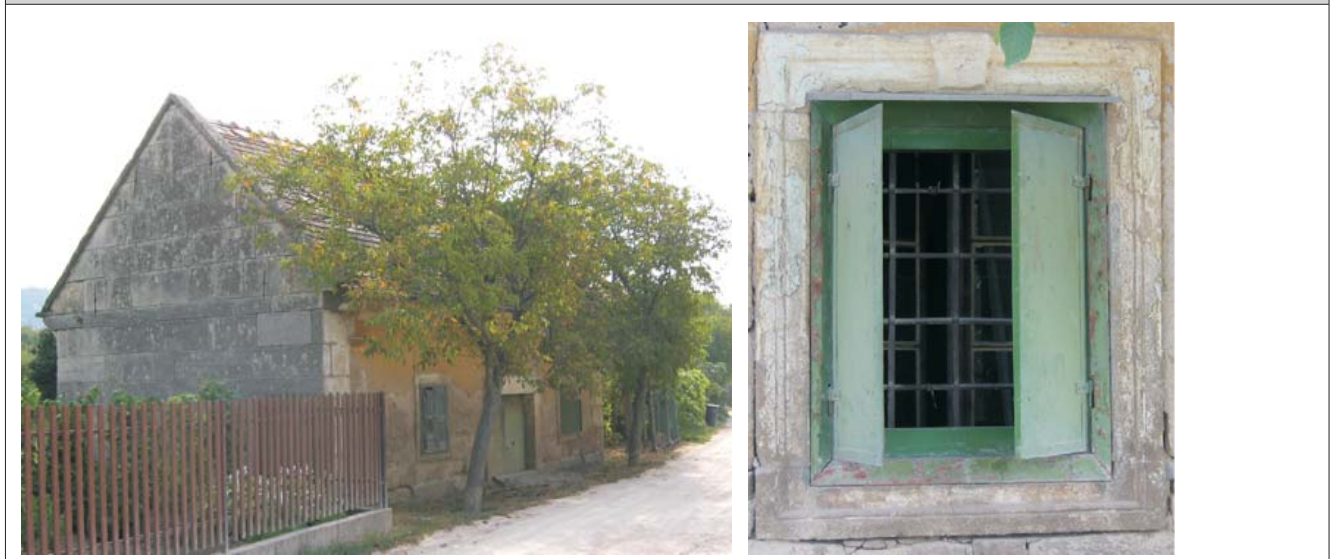
Funkció	Beépítés	Szintszám	Tetőforma, -héjazat	Nyílászárók	Lábazat
Termelés, tárolás	Oldalhatáron álló, utcavonallal párhuzamos	FSZ	Oromfalas nyeregtető, cserépfedéssel	Az ablakokon külső spaletta ill. fémlemez. A bejárati fémkapu	Terméskő
Melléképület		Pince		Kapu, kerítés	Kút
Nincs		Az épület belsejéből nyílik		Nincs	Nincs
Leírás, jellemzők, védendő érték			Műszaki állapot	Megjegyzés	
Egyszerű présház körkeretes nyílásokkal, zárókővel.			A tetőszerkezet megrongyolt, a homlokzaton nagy felületű vakolathiány látható, a nyílászárókon festékhibák láthatók.	Felvétel időpontja: 2004. 09. 20. A fémlemez ajtó és külső spaletta nem illik az épület megjelenéséhez. Aprésház előtt két kisebb díófa áll.

Felújítási, helyreállítási javaslatok			
Tető	Homlokzat	Nyílászárók	Egyéb
A tetőszerkezet felújítandó.	Teljes homlokzati felújítás szükséges.	A fémajtó és a spaletta cserélendők az épületen látható fa spalettának megfelelően. A meglévő eredeti spaletta helyreállítandó.	
Melléképület	Pince	Kapu, kerítés	
Támogatások			Felújítás időpontja
Tulajdonviszony			
Magántulajdon			
Egyéb javaslatok			
Fotók
