Sorszám	Hrsz.	Cím	Megnevezés	Védettségi fok	Javasolt védettségi fok
140.	5176/2	Ürgehegy- Fő utca	Présházpince	Nincs	Helyi egyedi védelem

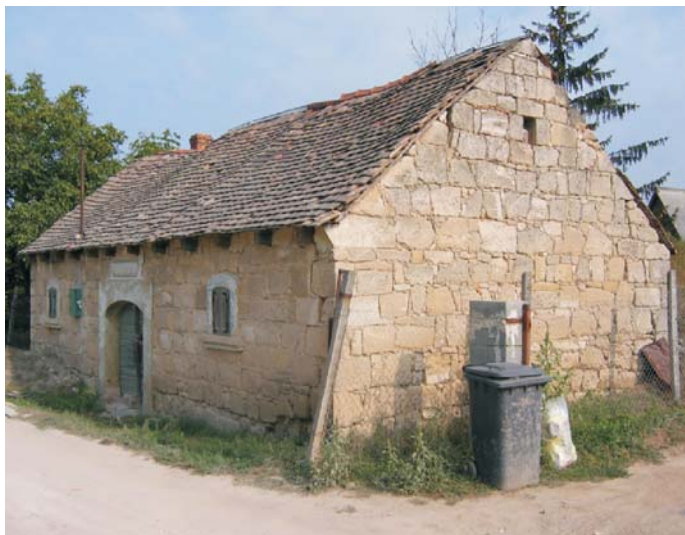
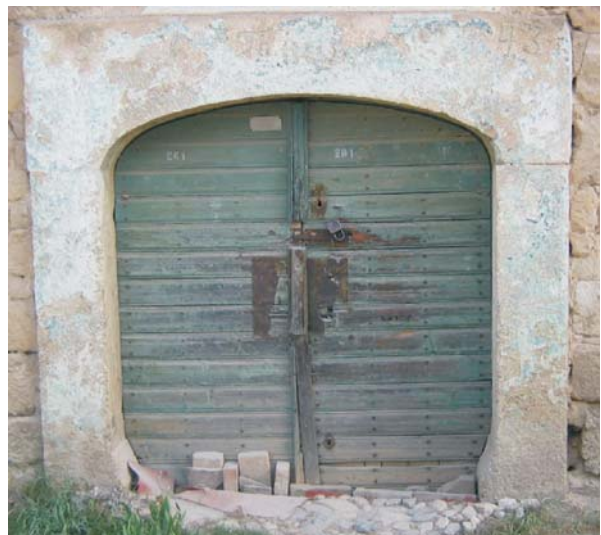
Leírás, jellemzők, védendő érték	Műszaki állapot	Megjegyzés
Egyszerű présház. Nyílásai kőkeretek. Az ablakokon tagozatos könyöklő. A bejárat felett kőből kialakított tábla a tulajdonos nevével és az épület építésének idejével.	Műszaki állapota igen rossz: a tető megrogyott, a kőkeretek és a zsaluk festékhibásak.	Felvétel időpontja: 2004.09.20. A terület környezete rendezetlen.

Felújítási, helyreállítási javaslatok			
Tető	Homlokzat	Nyílászárók	Egyéb
A tető teljes felújítása	A homlokzat teljes felújítása, vakolás	A nyílászárók teljes felújítása: a zsaluk, az ajtó helyreállítása, festése, a szerelvények kicserélése	
Melléképület	Pince	Kapu, kerítés	
Támogatások			Felújítás időpontja
Tulajdonviszony			
Magántulajdon			
Egyéb javaslatok			
Fotók
