Sorszám	Hrsz.	Cím	Megnevezés	Védettségi fok	Javasolt védettségi fok
143.	5044	Ürgehegy - Nefelejcs utca	Présházpince	Nincs	-

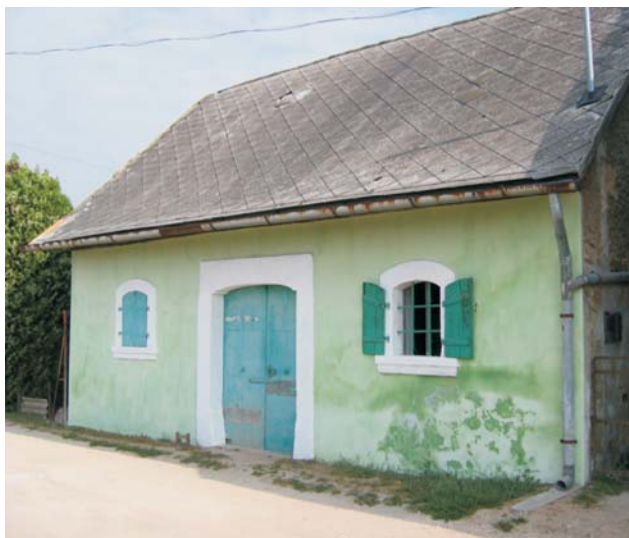
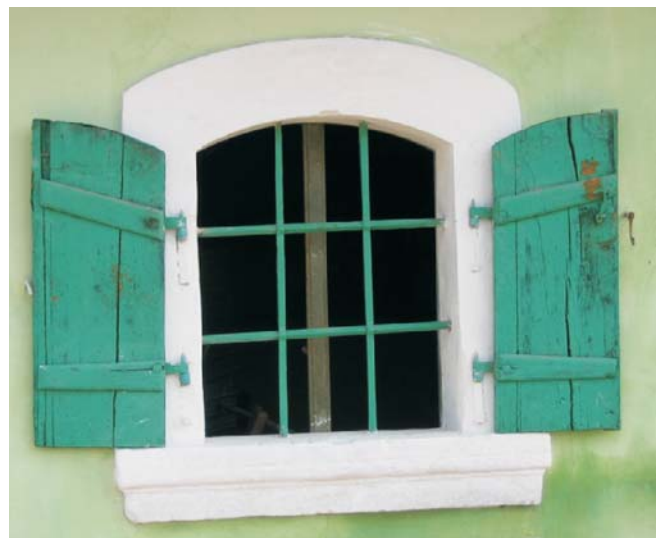
Fotók

Leírás, jellemzők, védendő érték	Műszaki állapot	Megjegyzés
Egyszerű présházpince, nyílásai kőkeretesek, az ablakok felül szegmensívesek, alul tagozatos könyöklővel. Egyik ablakán fatáblák, másikon fémlemezek láthatók. Az ajtót szintén fémlemezről készítették.	Lábazata vizesedik, az ereszcsontra korrodált, a nyílászárók festékhibásak.	Felvétel időpontja: 2004.09.20. A présház a szomszédos három présházzal együtt az egységes utcakép részét képezi.

Felújítási, helyreállítási javaslatok			
Tető	Homlokzat	Nyílászárók	Egyéb
	A lábazat szigetelése	A fatáblák festése, a nyílászárókat egységesen kell kialakítani.	
Melléképület	Pince	Kapu, kerítés	
Támogatások			Felújítás időpontja
Tulajdonviszony			
Magántulajdon			
Egyéb javaslatok			
Az egységes sor tagja, utcaképi védelemre javasolt.
